C2022-0001 土壤污染状况初步调查报告

责任单位：深圳市深汕特别合作区土地整备局

报告编制单位：深圳市粤环科检测技术有限公司

二〇二二年十月

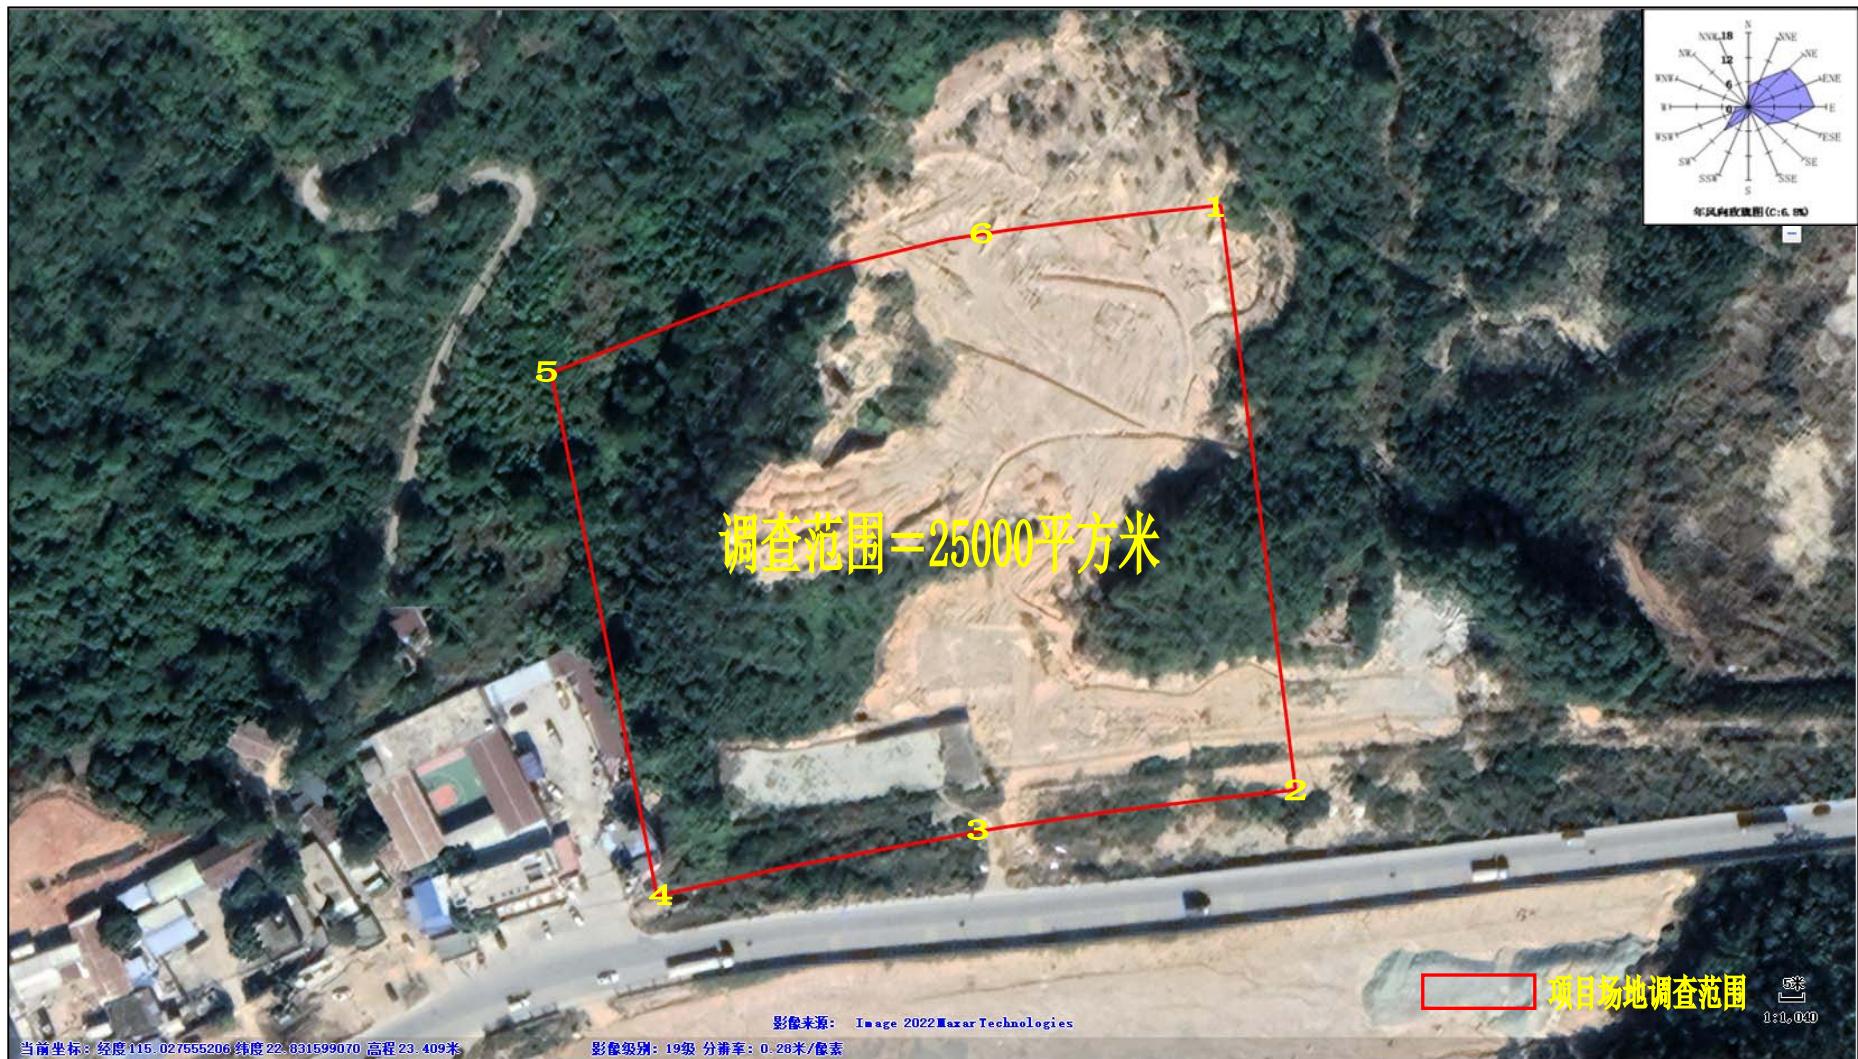
图 1.2-5 场地调查范围图

本次调查范围与用地范围面积一致，其调查范围面积为 25000m²，场地主要界址点坐标如表 1.2-1 所示，项目场地所在位置行政区划图见图 1.2-1，地理位置图见图 1.2-2，场地周边四至图见图 1.2-3，周边环境现状图见图 1.2-4，初步调查范围见图 1.2-5。

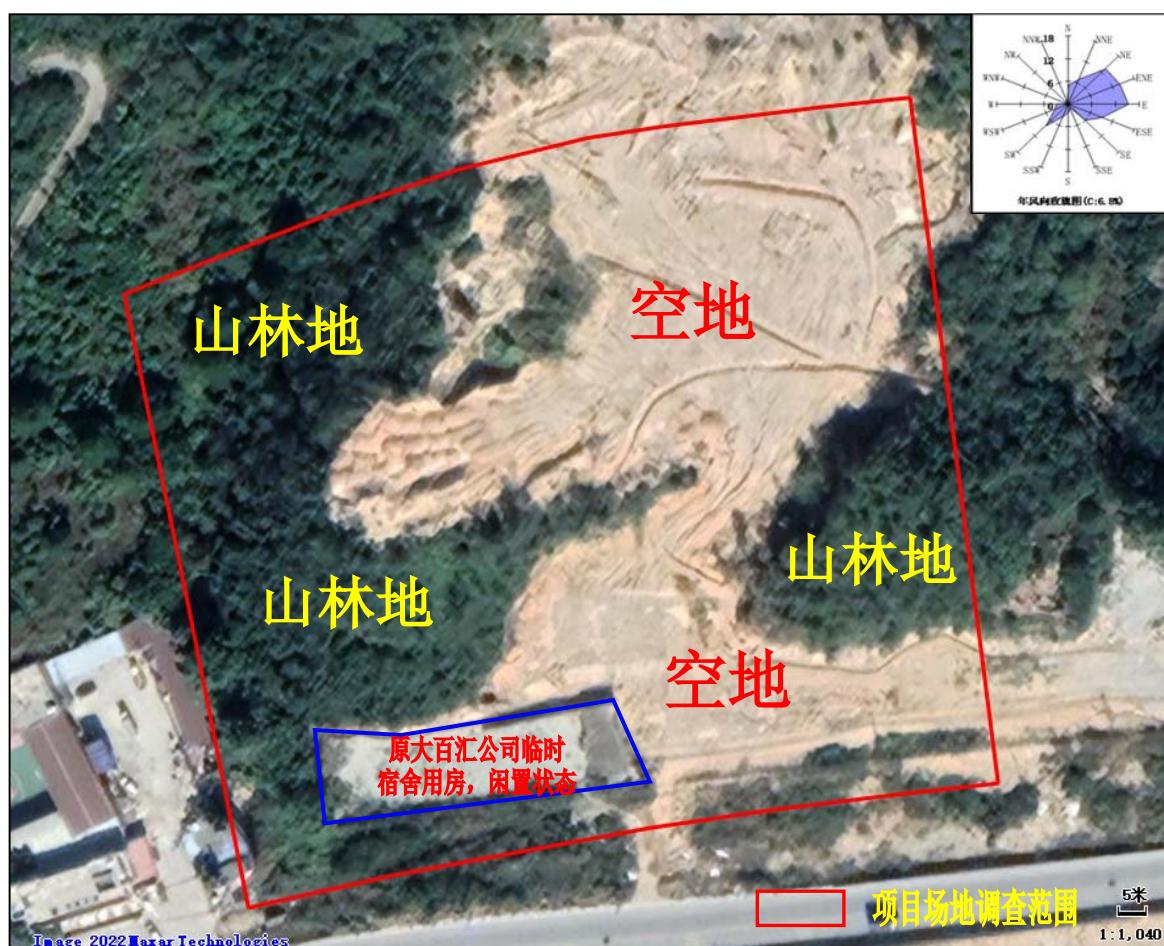
图 2.1-1 项目场地现状总平面布置图

根据现场踏勘及资料收集，2022年7月现场踏勘时，项目场地为空地、山林地，原大百汇公司建设的临时宿舍用房也处于一直闲置状态，未进行任何开发建设。项目场地内现状总平面布置见图 2.1-1。

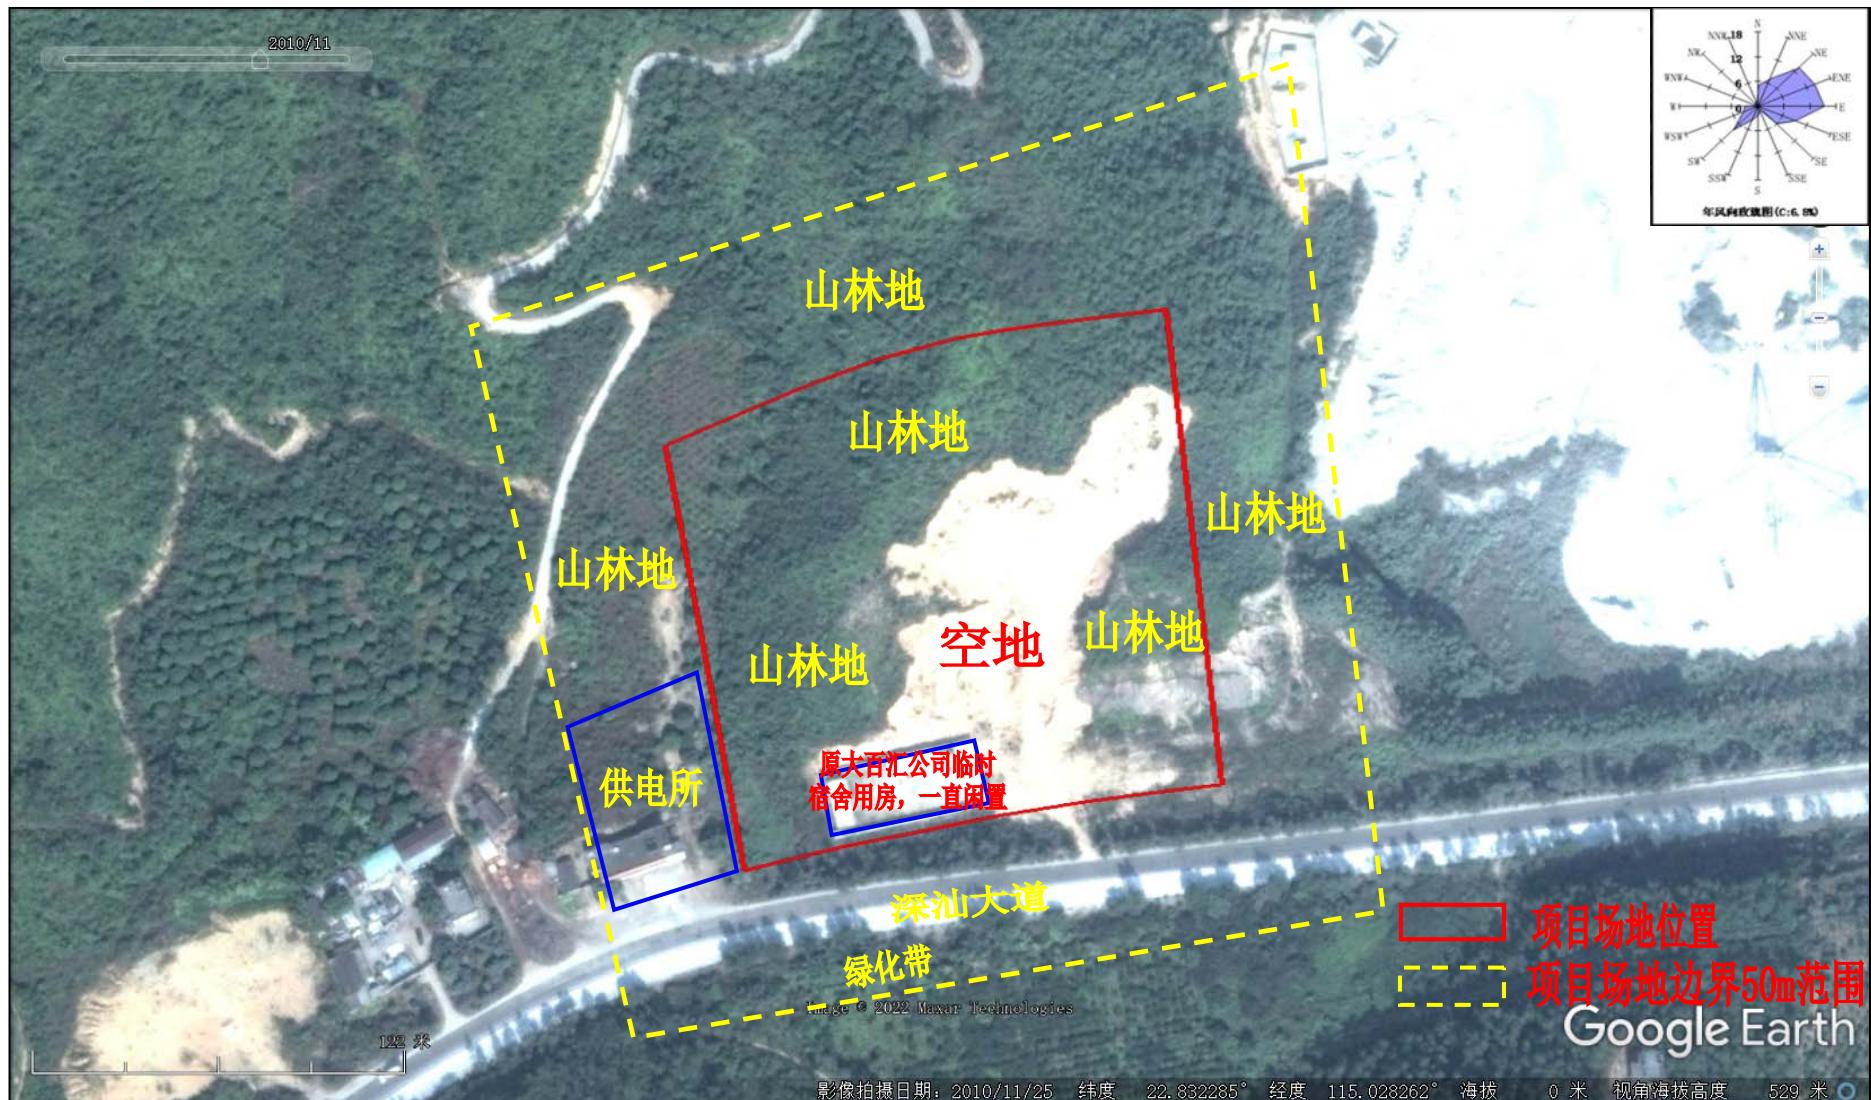
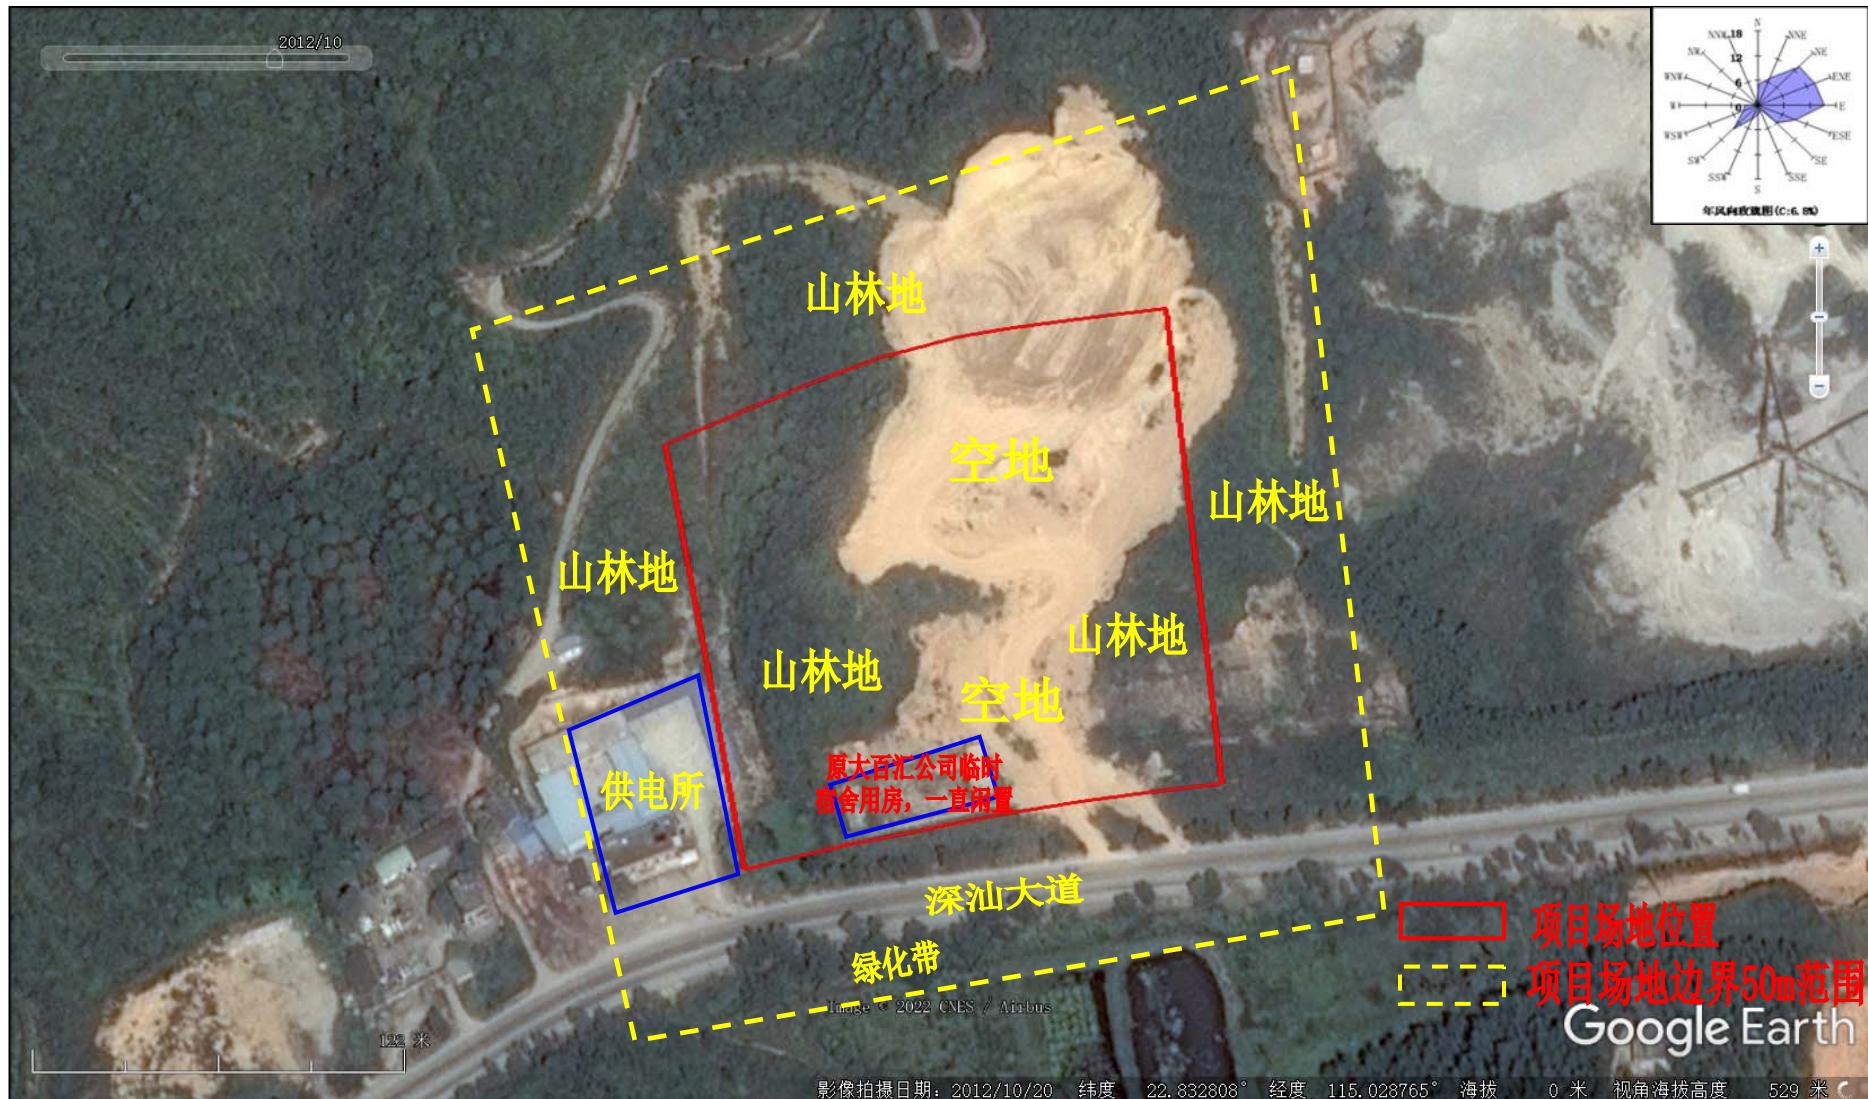
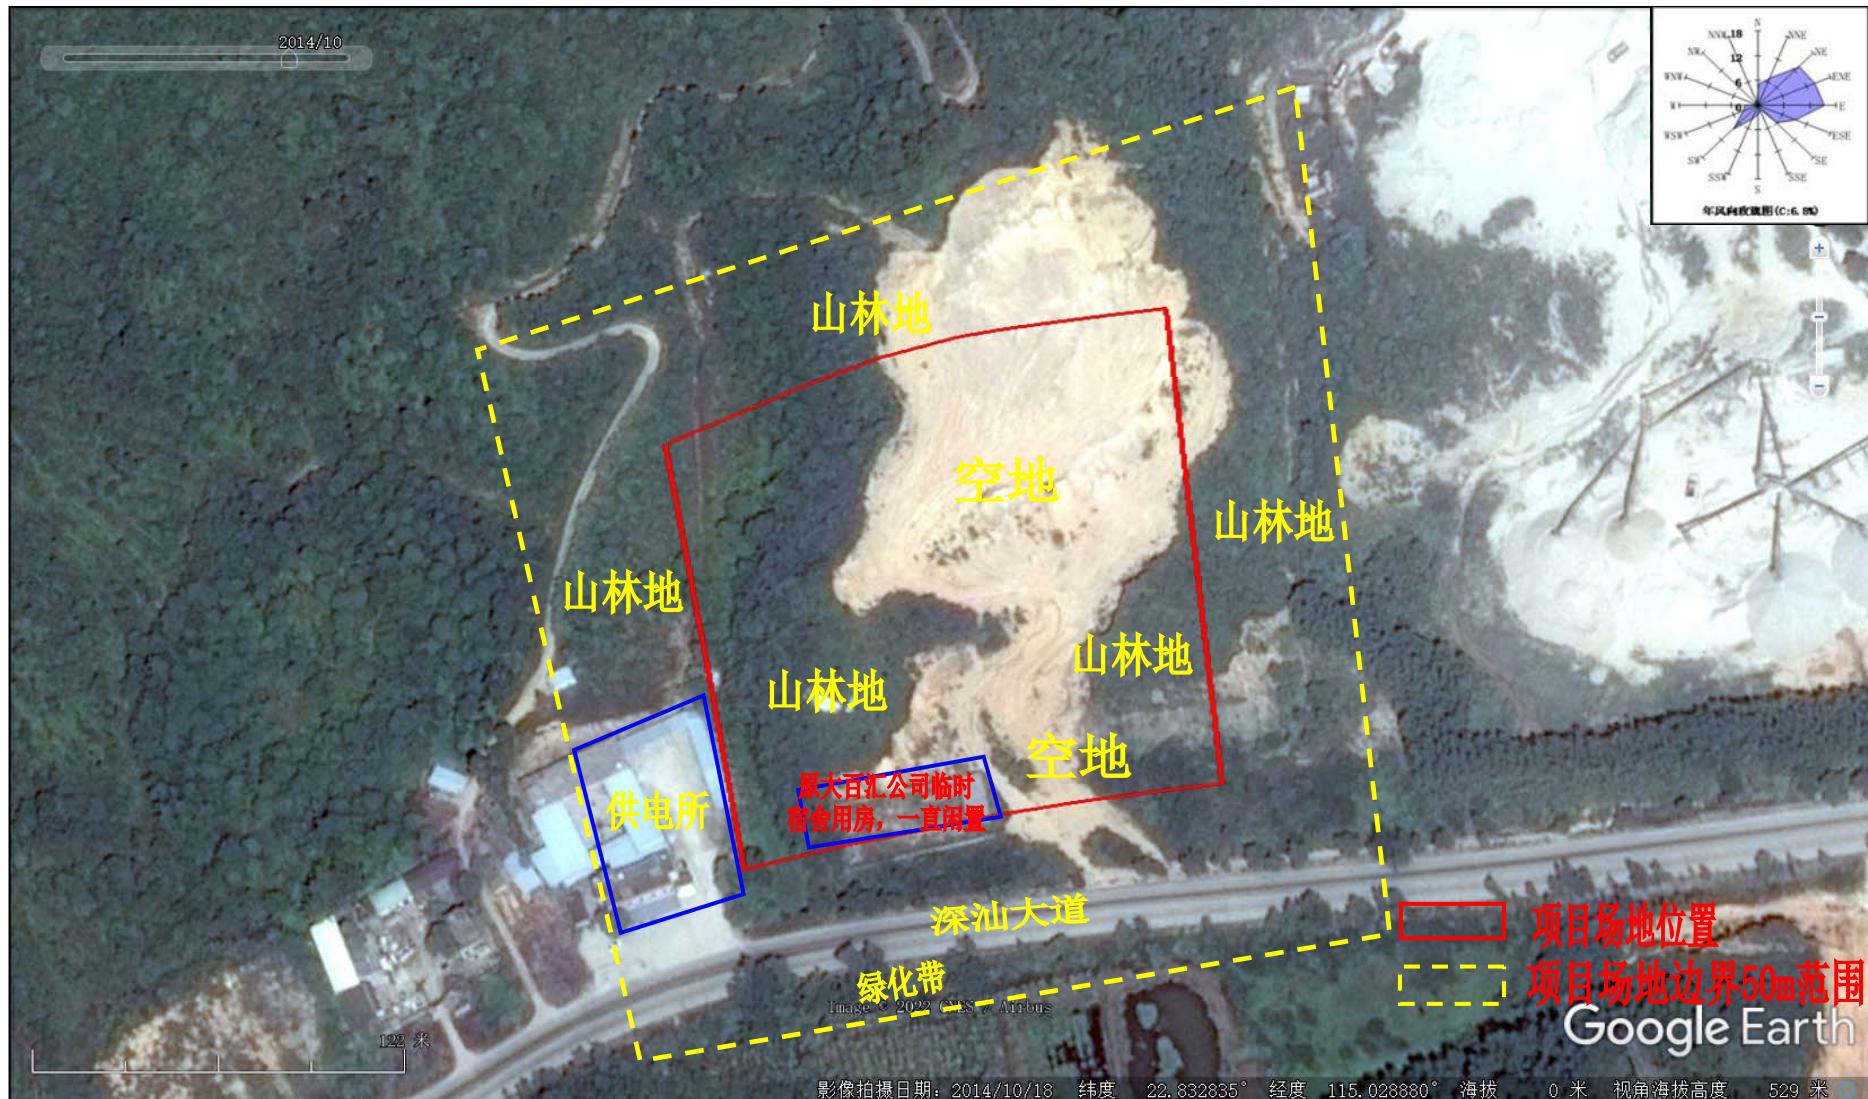
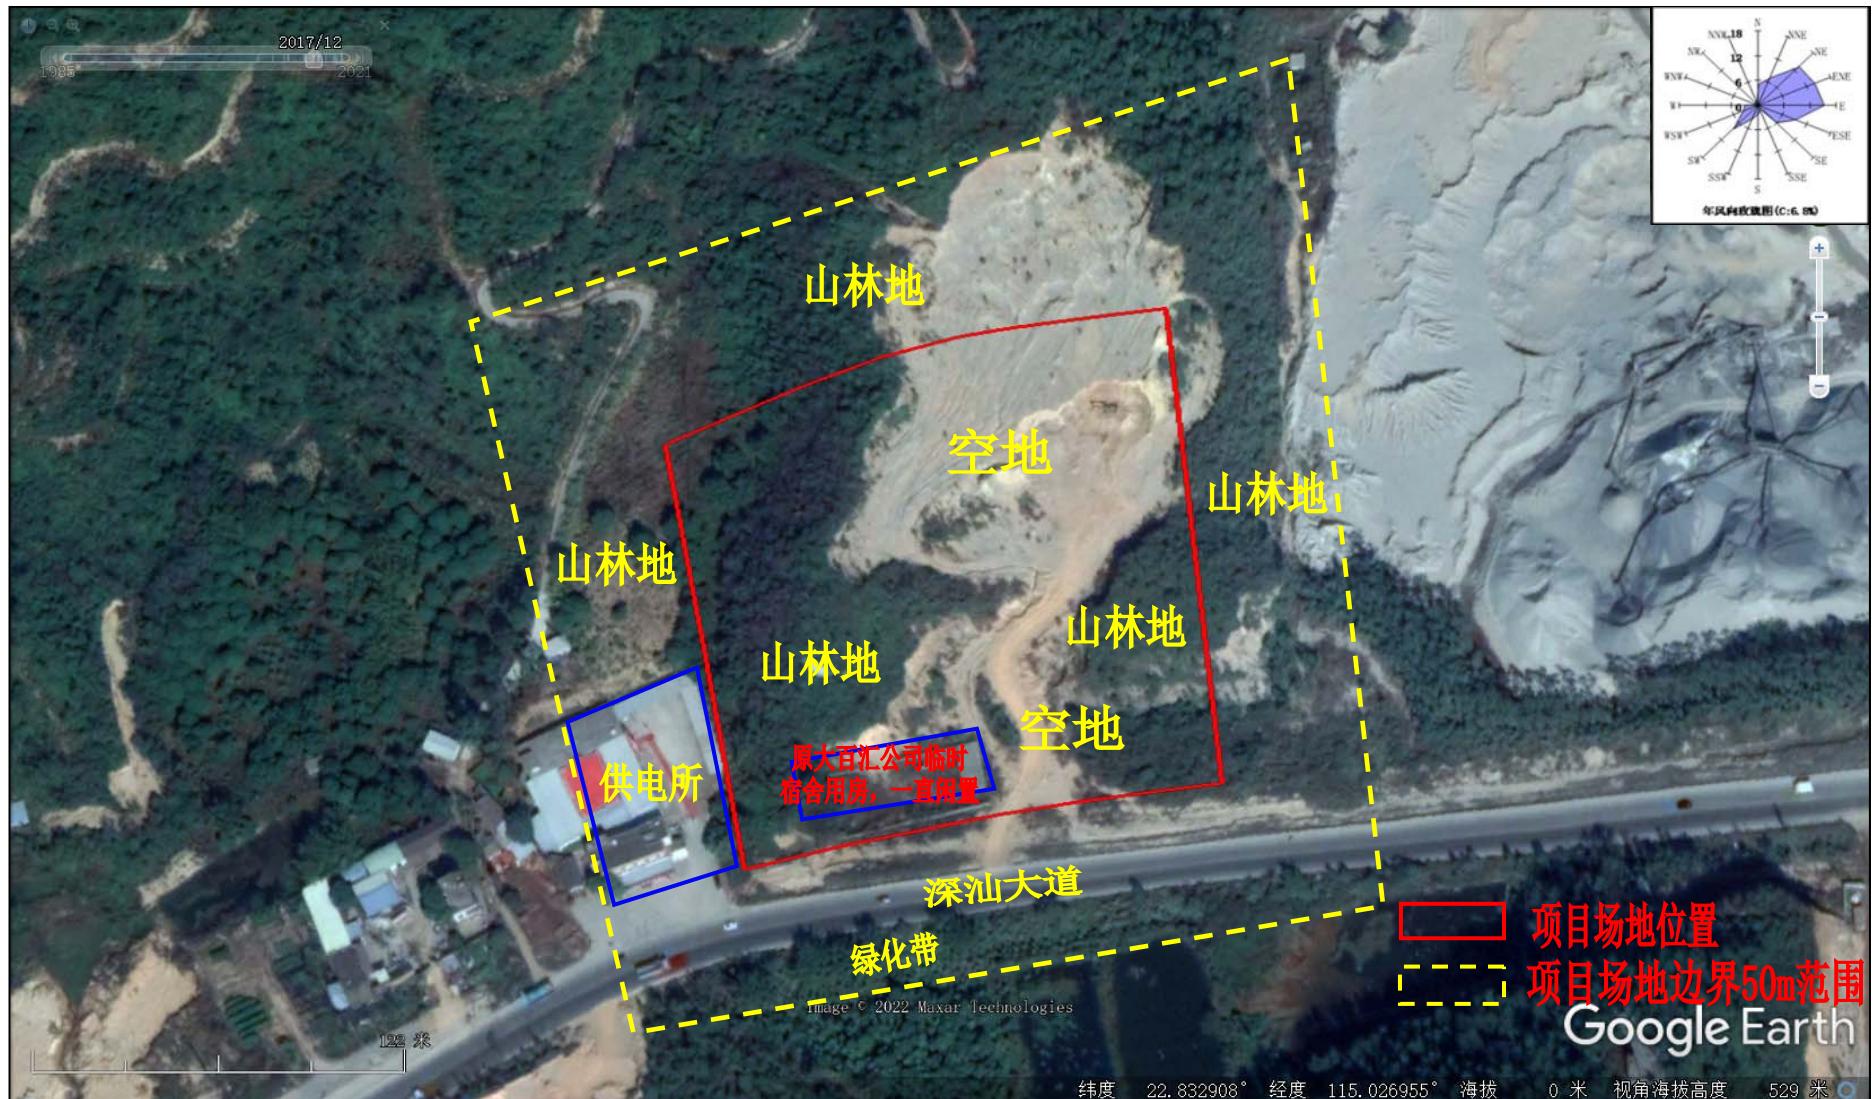
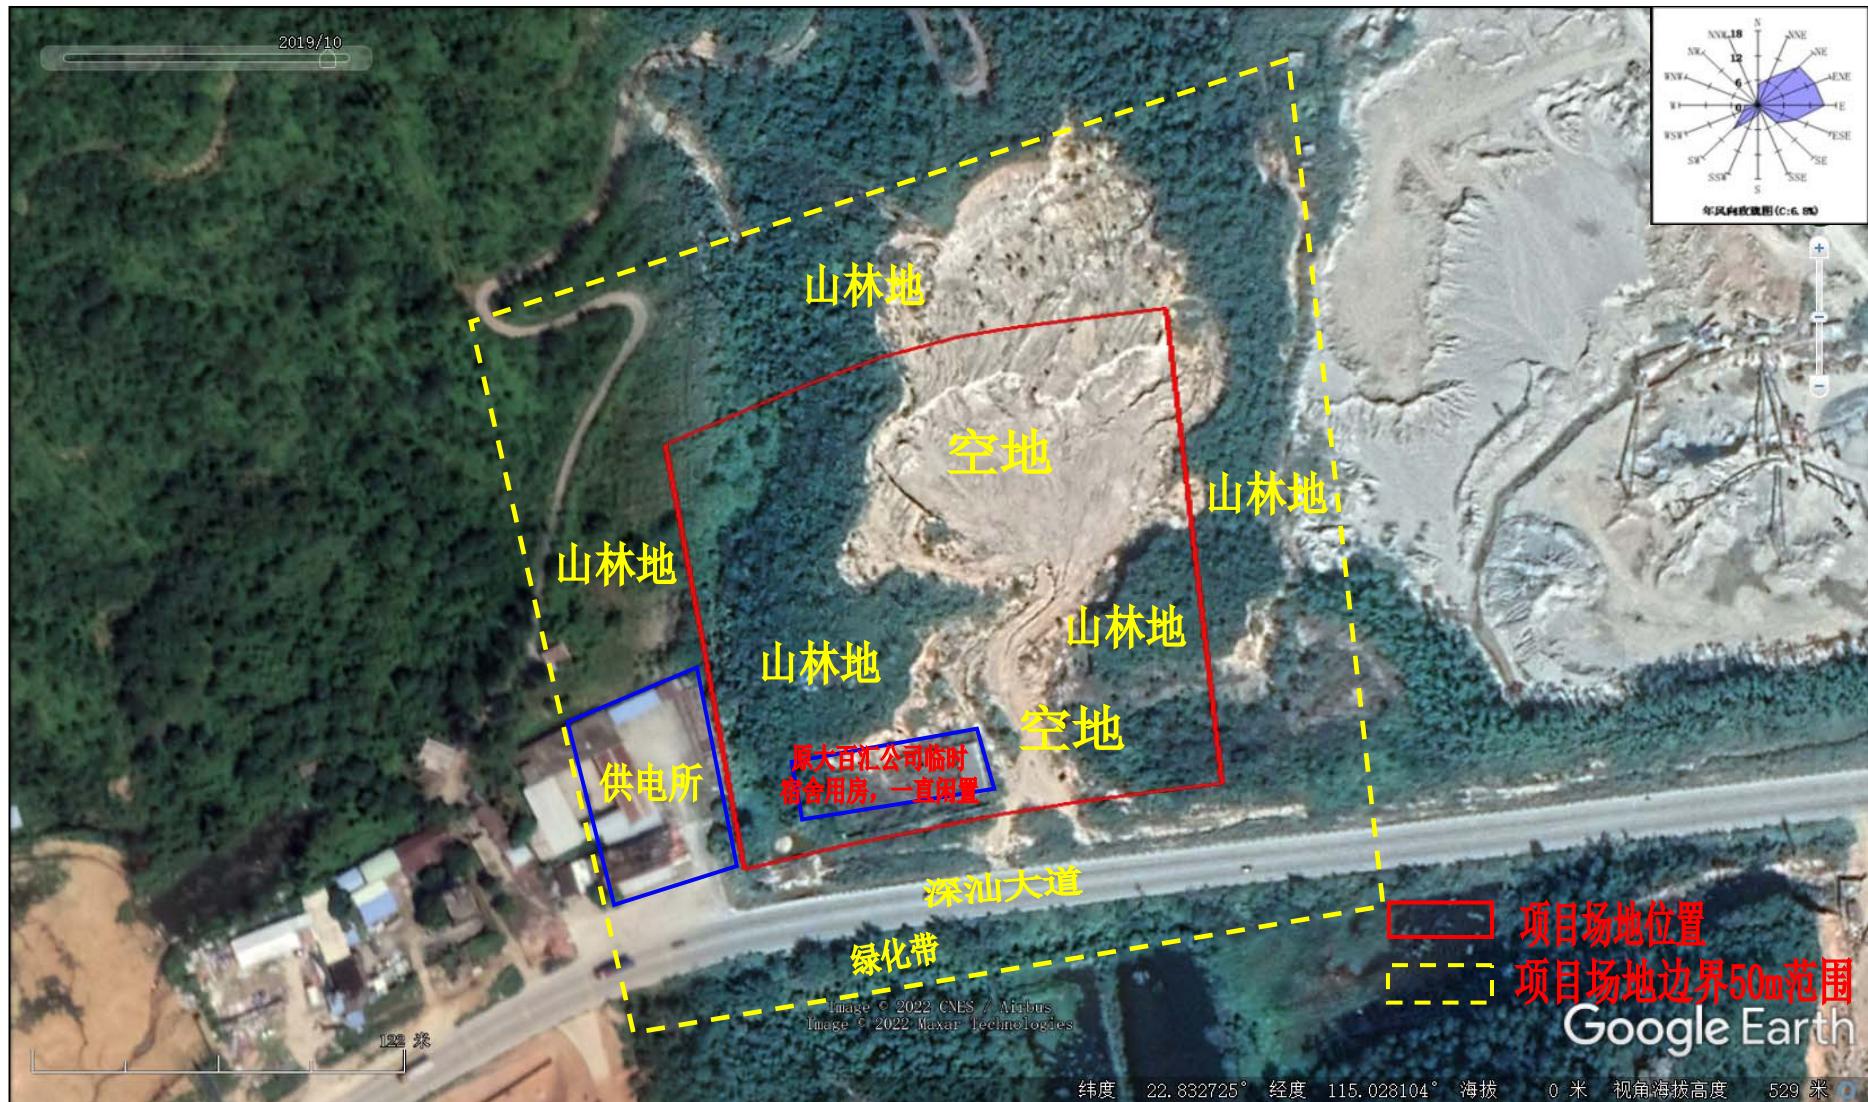
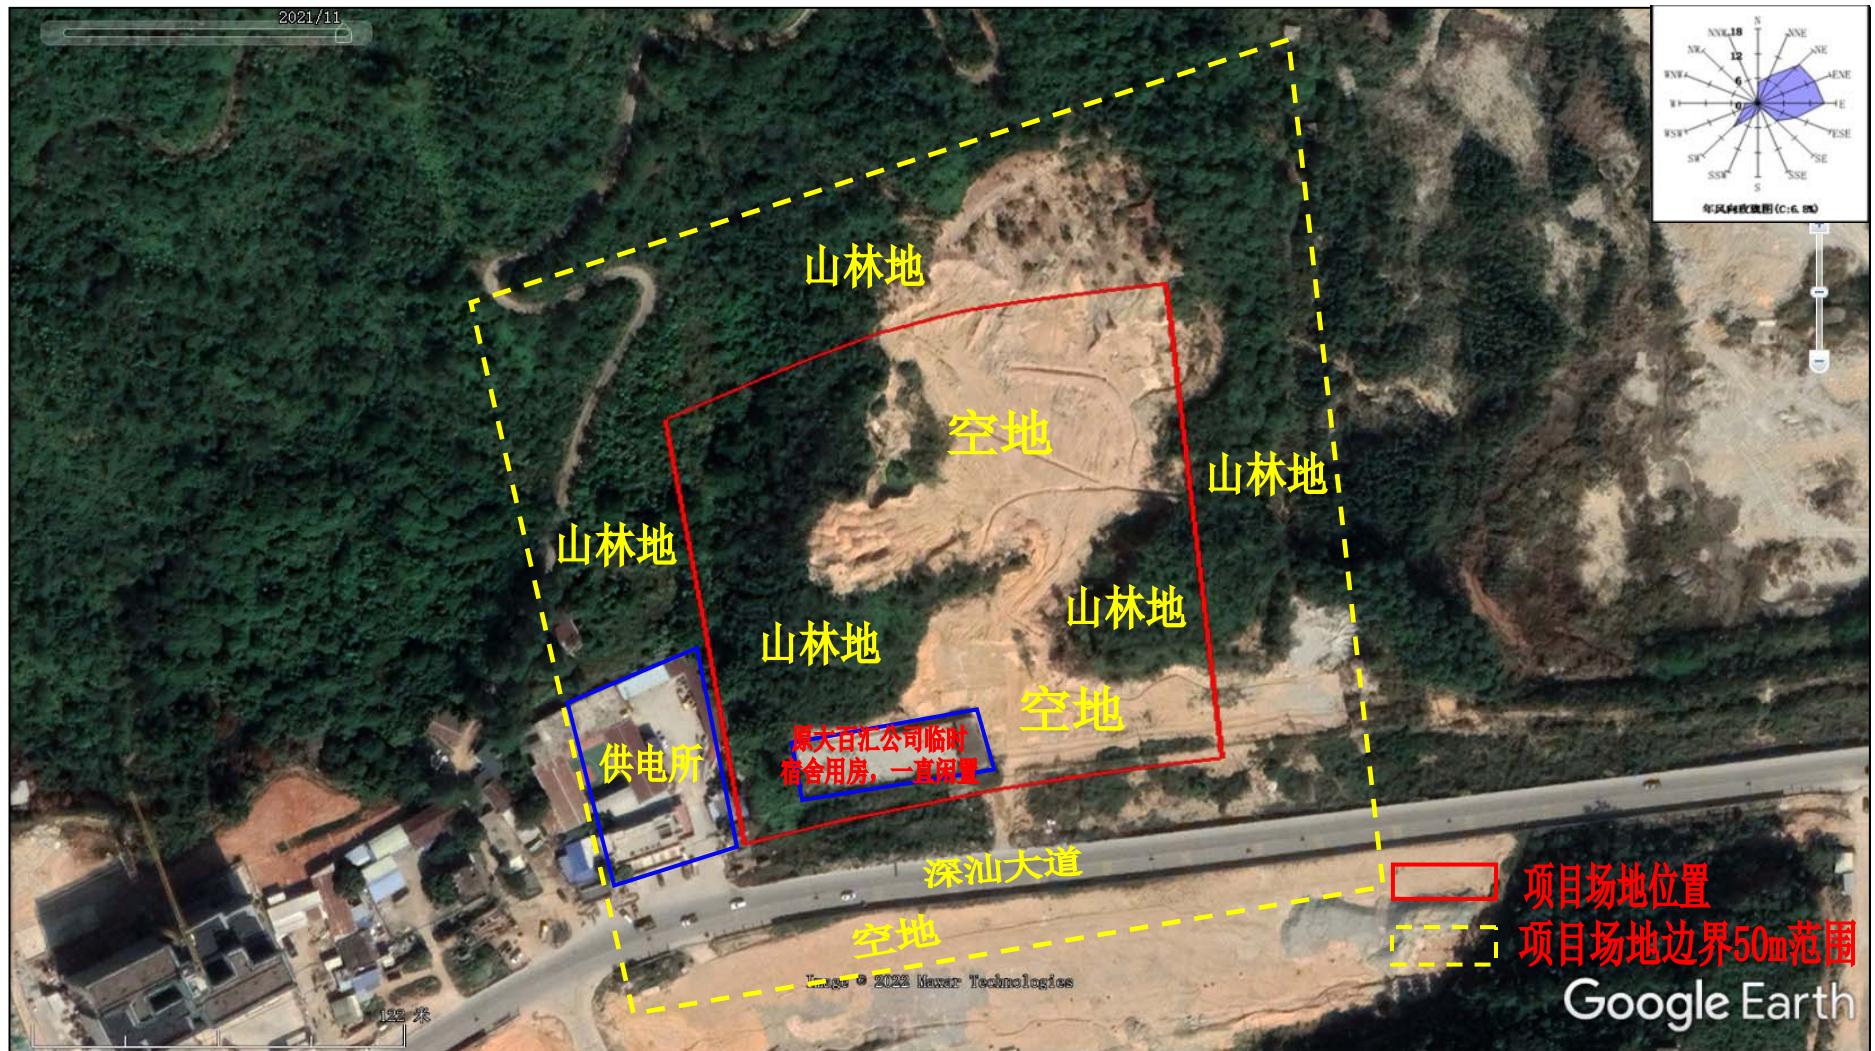
图2.1-2 项目场地及边界50m范围可见典型年份2010年~2021年影像图

该时期未有清晰历史卫星影像，经走访得知，2010 年以前项目场地为山林地，场地中部部分山林地被开挖，西南侧为原大百汇公司临时修建的员工宿舍用房，一直处于闲置状态，未进行任何开发建设。

2010 年西南侧大百汇公司临时修建员工宿舍用房，但一直处于闲置状态，其余区域保持现状不变，仍为山林地、空地，未进行任何开发建设。

2012 年项目场地北侧区域部分山林地由当地村民开挖为空地，其余区域仍为山林地、空地及闲置的大百汇公司临时员工宿舍用房，未进行任何开发建设。

综上所述，项目场地历史上作为山林地、空地及闲置的大百汇公司员工宿舍用房，未进行任何开发建设，不涉及工业生产活动，无国家土壤污染重点行业企业。

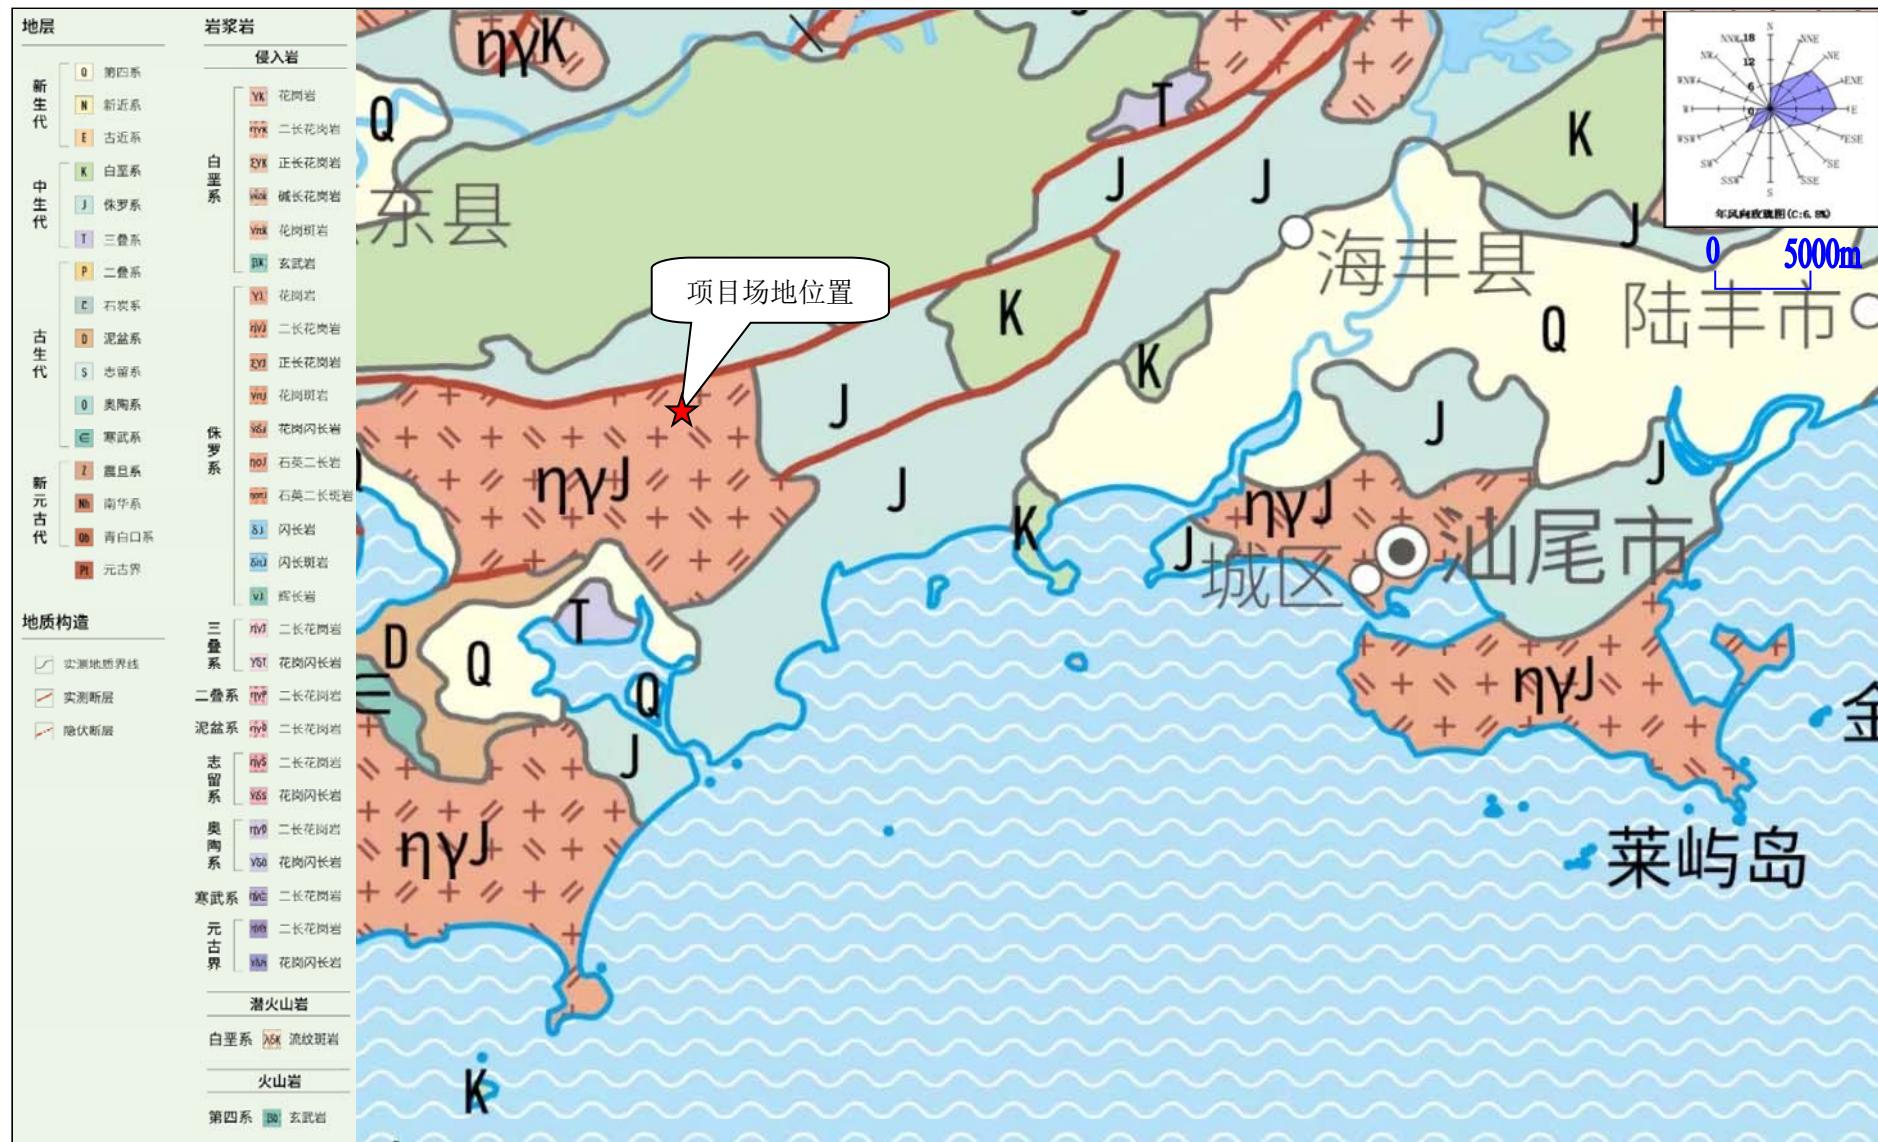
图 2.2-1 项目所在位置地质图

根据《广东省地质图（1: 2100000）》（见图 2.2-1），项目场地地层主要出露地层为中生代侏罗系（J），周边主要出露地层为新生代第四系（Q）、中生代白垩系（K）、中生代三叠系（T）、古生代泥盆系（D），其主要叙述如下：

根据《广东省地质图（1: 2100000）》（见图 2.2-1），项目场地内主要出露地层为中生代侏罗系（J），岩性主要以中粒长石石英砂岩、灰黑色泥质粉砂岩、粉砂质泥岩为主；侵入岩为侏罗系二长花岗石（γγJ），灰白色，中细粒花岗结构，由斜长石、钾长石、石英、黑云母及白云母组成。斜长石呈半自形粒状、板状，具中度高岭土化和轻度白云母化，粒度大小 $0.36\text{mm} \times 0.63\text{mm} \sim 1.6\text{mm} \times 4\text{mm}$ ；钾长石呈他形粒状，为条纹长石，常见有斜长石、白云母，具弱高岭土化，粒度为 $0.47 \sim 4\text{mm}$ ；石英呈他形粒状，均匀分布在长石之间，粒度为 $0.28 \sim 2.4\text{mm}$ ；黑云母与白云母常共生，呈集合体状，黑云母晶形较差，有弱的绿泥石化，且见微量他形粒状褐色角闪石。

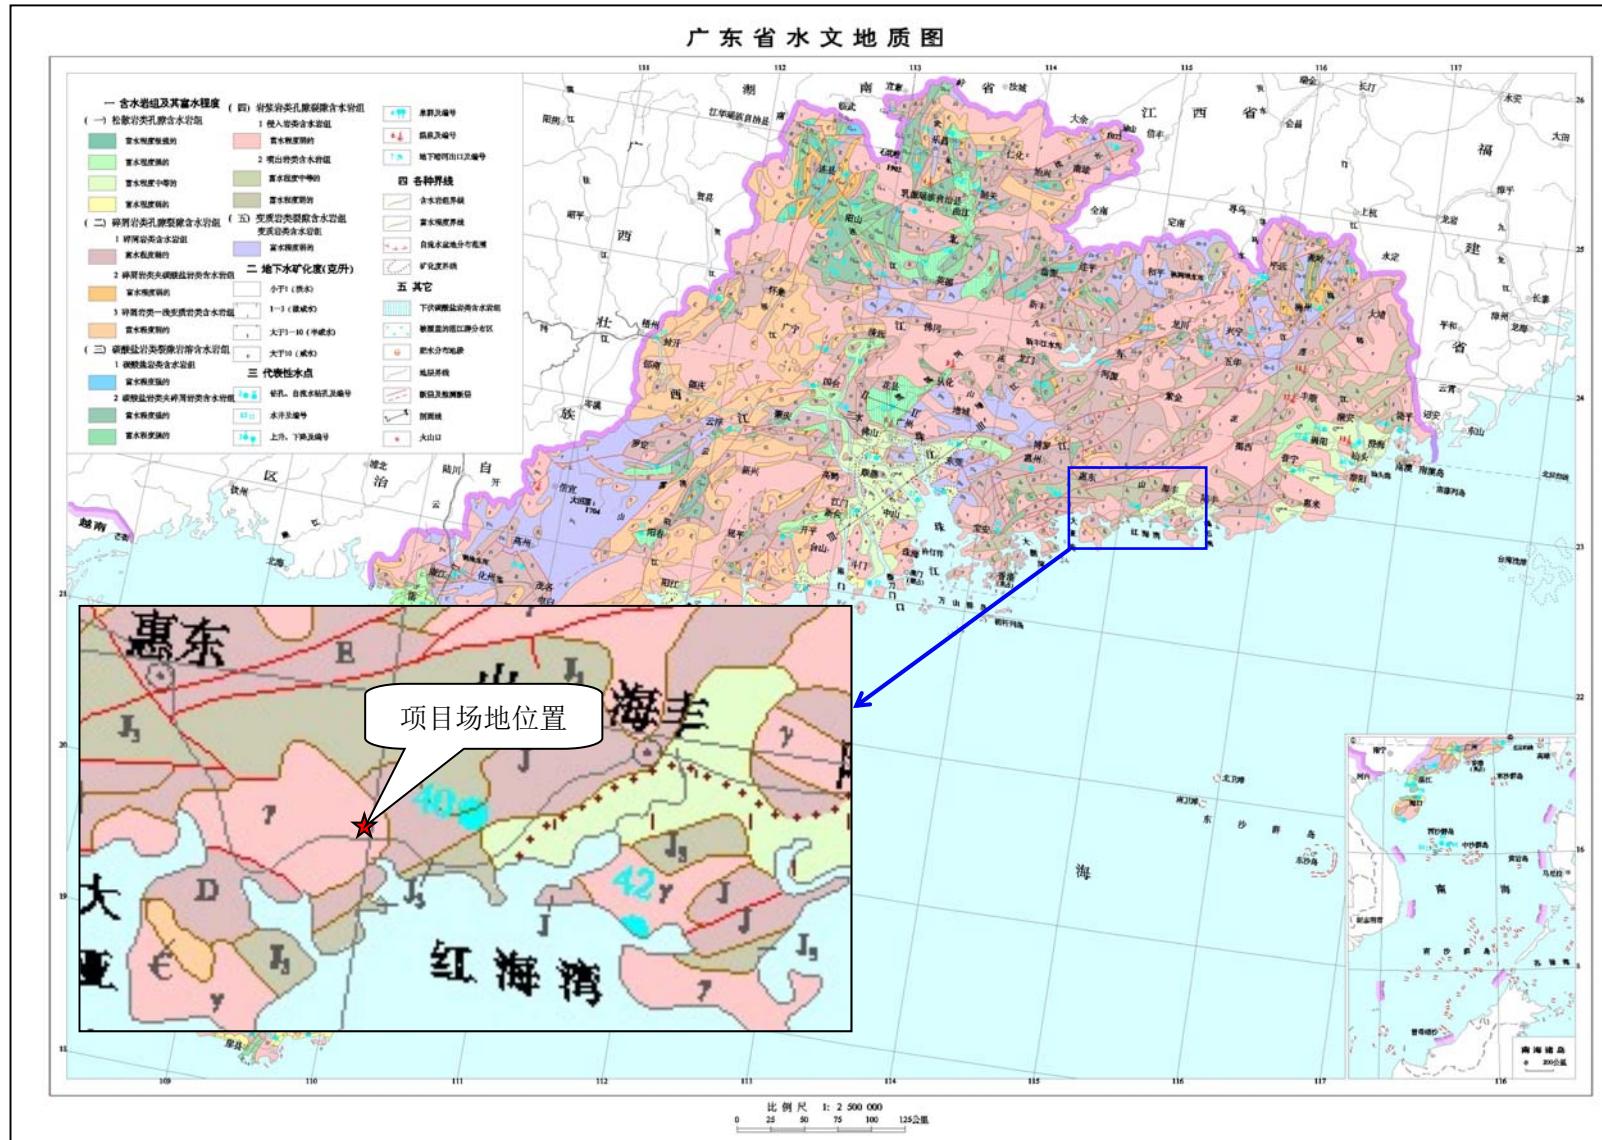
图 2.2-3 项目所在位置水文地质图

根据广东省水文地质图 1: 2500000 (图 2.2-3)，项目所在场地地下水类型主要为岩浆岩类孔隙裂隙含水岩组中的侵入岩类含水岩组，富水程度弱。

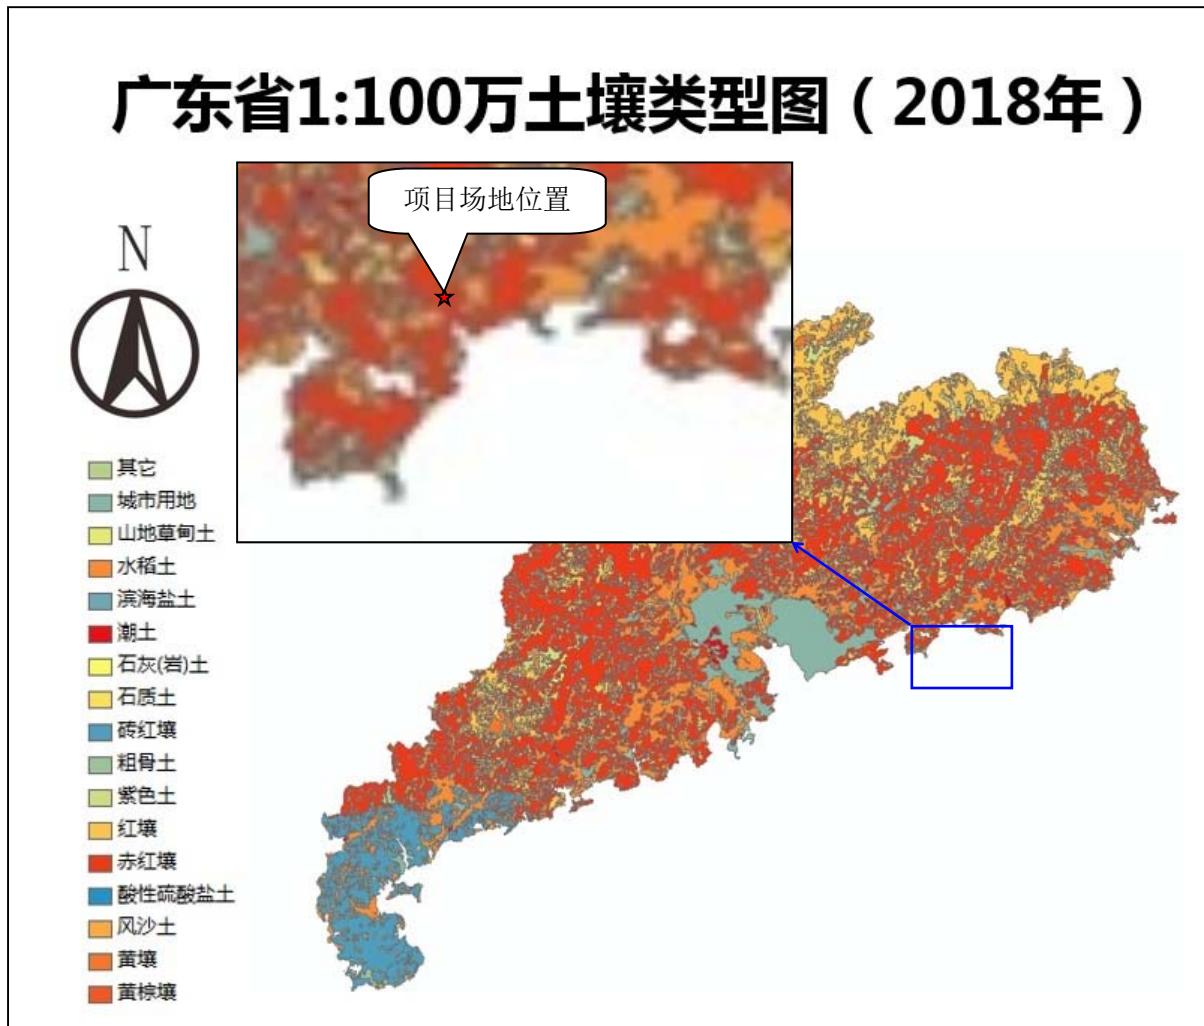
图 2.2-6 广东省土壤类型图（2018 年）

根据广东省1: 100万土壤类型图（2018年）（如图2.2-6）所示，项目区域土壤类型主要以赤红壤为主，呈红色或棕红色，酸性土壤，pH 值介于5.0~5.5之间，其剖面层次分异明显，具有腐殖质表层（A层）、粘化层（B层）和母质层（C层）。土壤有机质含量较低，正常情况下，赤红壤区的生物气候条件有利于土壤有机质的积累。土壤总孔隙度较大，微团聚性和渗透性较好，土壤抗蚀性较好。

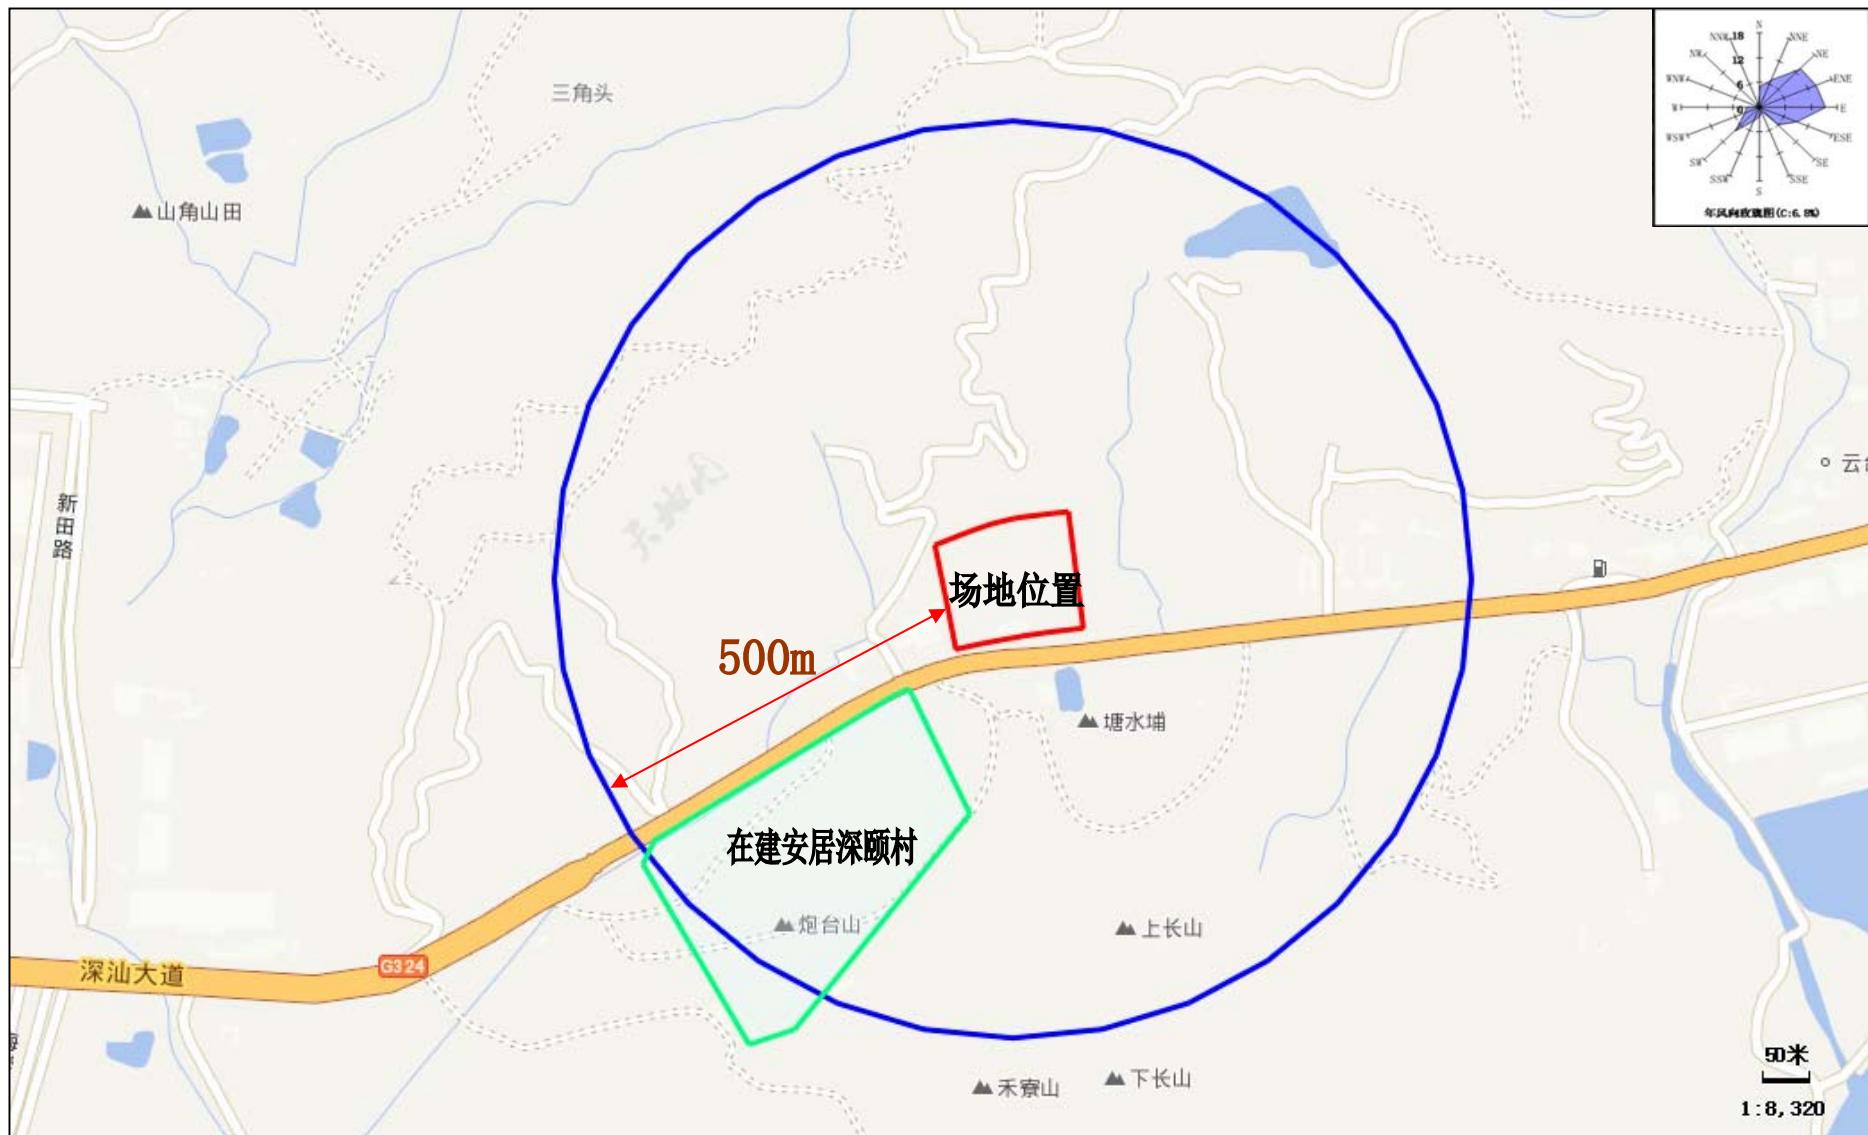
图 2.3-1 场地周边 500m 范围内敏感点分布图

序号	敏感点名称	敏感类型	相对方位	规模（人）	最近距离（米）
1	在建安居深颐村	居住区	西南	3000	90
