C2022-0001 土壤污染状况初步调查报告

责任单位：深圳市深汕特别合作区土地整备局

报告编制单位：深圳市粤环科检测技术有限公司

二〇二二年十月

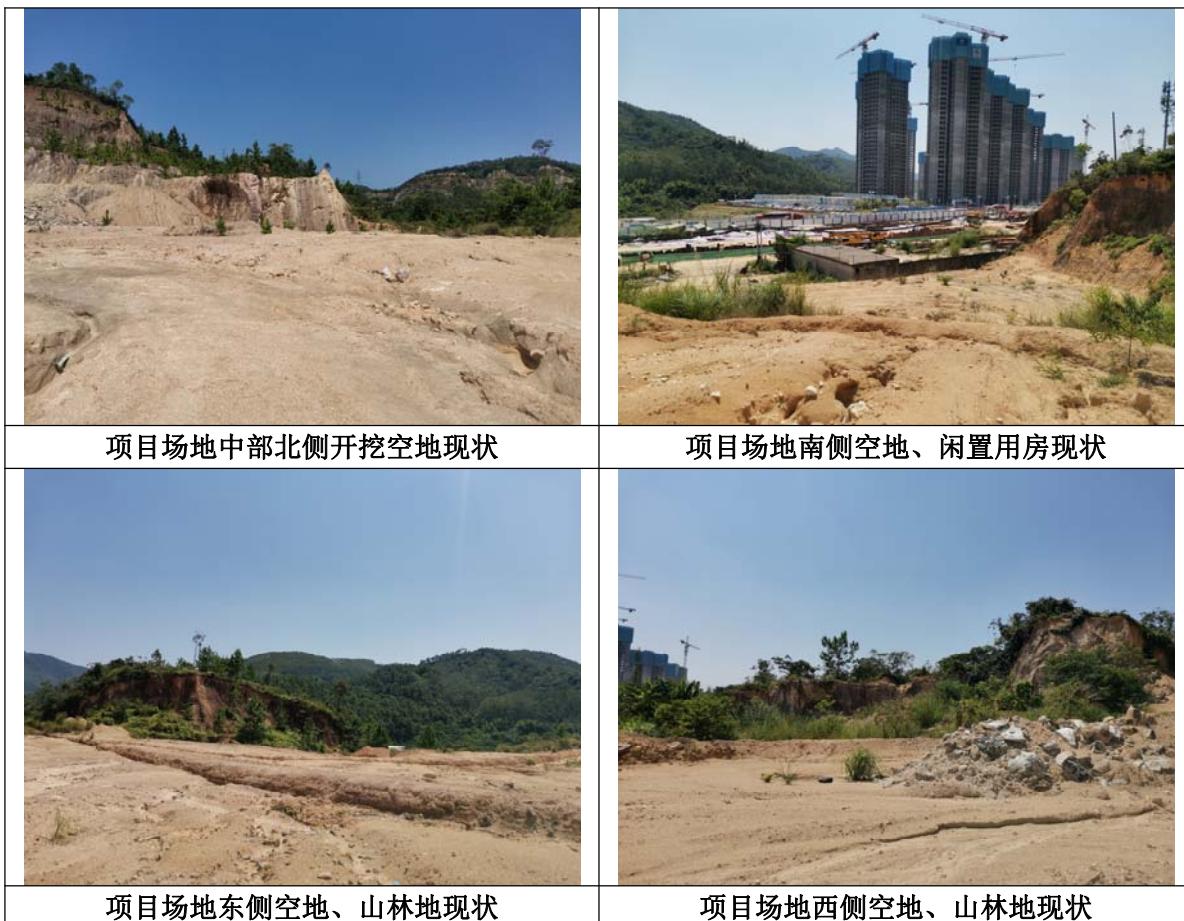
图3.1-1 项目现场照片

通过现场踏勘结果显示，项目场地大部分为山林地，中部区域部分山林地已被开挖，西南原大百汇公司建设的宿舍用房一直处于闲置状态，未发现污染和腐蚀的痕迹；

场地内未发现有毒有害物质的使用、处理、储存、处置场所；未发现生产设备、储槽与管线；未闻到恶臭、化学品味道和刺激性气味；不存地表水体、废物堆放地、井等。

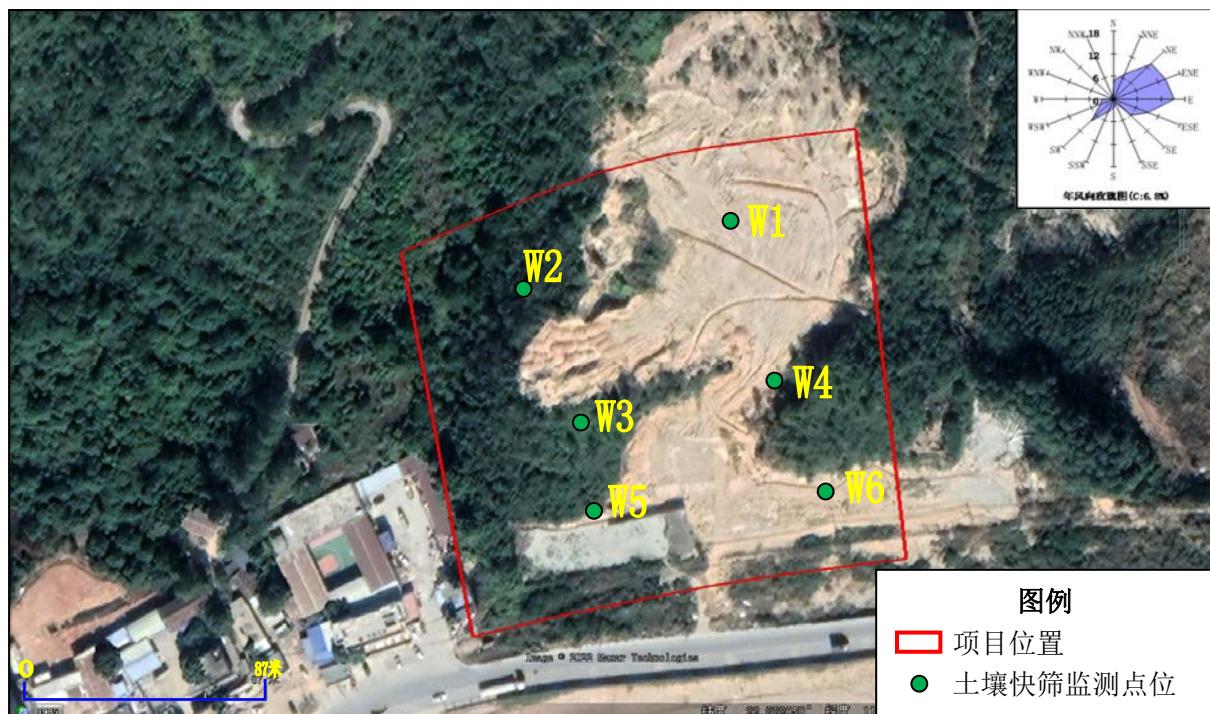
图 3.1-2 土壤 VOCs、重金属快速检测布点图

根据现场踏勘结果表明，项目场地历史及现状不存在工业企业，为了进一步排查地表是否存在污染，在场地内布设 6 个快筛点位，进行土壤 VOCs 和重金属的快速检测，项目场地快筛点位信息见表 3.1-1，快筛检测结果见表 3.1-2，快速检测布点图见图 3.1-2，快速检测现场照片见附件 3，快筛结果检测报告详见附件 4。

根据快筛结果表明，项目场地内各快筛检测点位的土壤 VOCs 和重金属均不存在异常情况，其中重金属可达到《土壤环境质量 建设用地土壤污染风险管控标准（试行）》（GB36600-2018）及深圳市地方标准《建设用地土壤污染风险筛选值和管制值》（DB4403/T 67-2020）第一类用地筛选值。
