湛江新中美化工有限公司

土壤污染隐患排查报告

编制单位：深圳市粤环科检测技术有限公司

编制时间：2025年10月

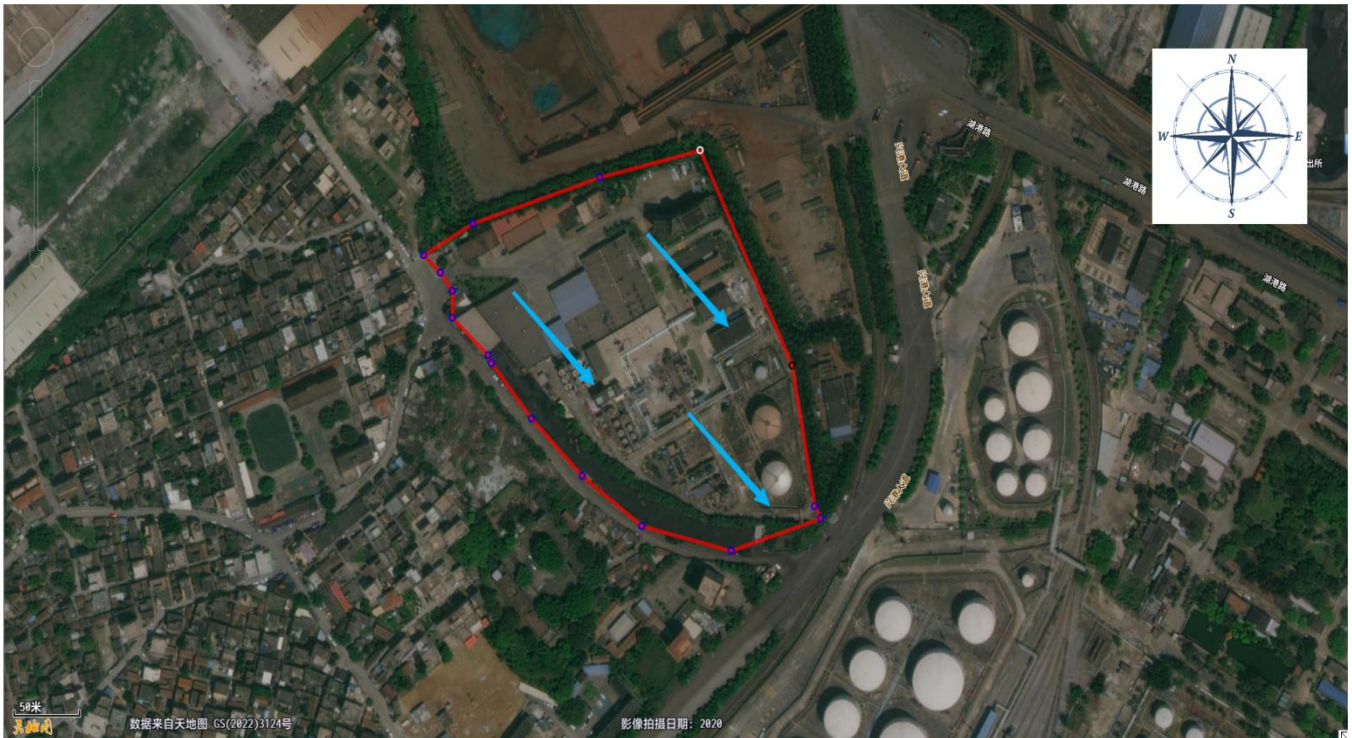
图 2.1-4 新中美公司地下水流向图

湛江地处雷琼凹陷盘地，自新生代以来经历了 50 多次火山喷发，沉积了多层次的玄武岩和 1000 多到 2000 多米的松散、半松散、胶结、半胶结的粘性土、砂砾层蕴藏着丰富的地下水承压水。根据《湛江新中美化工有限公司土壤、地下水自行监测报告》（2020 年）和《湛江新中美化工有限公司 2022 年土壤、地下水自行监测报告》，本地块地下水流向为西北向东南。

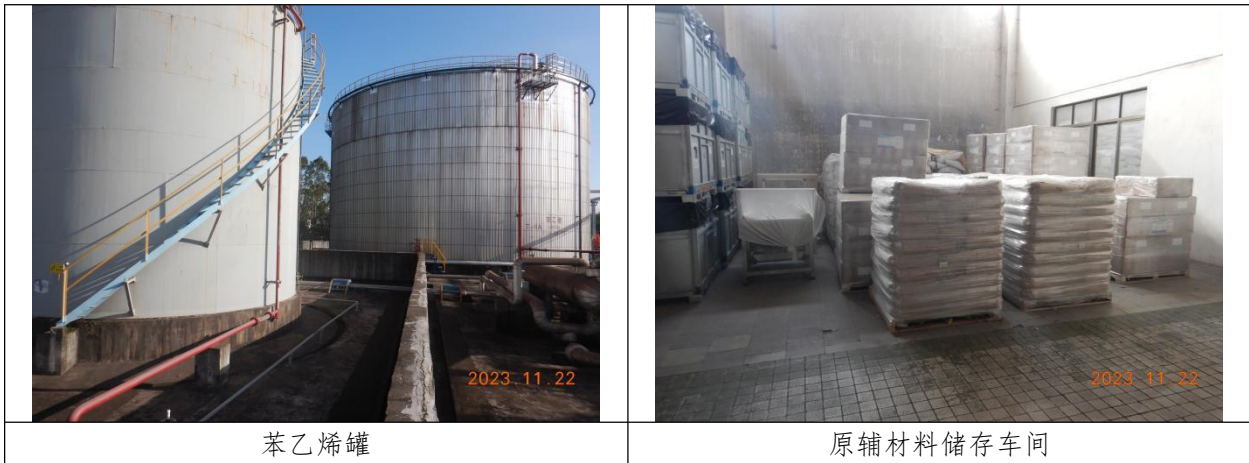
图 2.3-1 原辅材料储存场所（部分）

新中美公司主要原料为苯乙烯，苯乙烯原料来源主要由中国石化湛江东兴石油化工有限公司通过管道供给，部分通过船舶运输抵达湛江港石化码头有限责任公司液体化工原料码头后，通过专用苯乙烯输送管线输送至公司内苯乙烯原料储罐；辅料有乙苯、聚丁二烯橡胶、矿物油、内滑剂等；燃料为天然气。新中美公司主要经营通用级聚苯乙烯和高抗冲级聚苯乙烯系列产品，生产规模为10万吨/年。新中美公司在生产过程中所涉及的原辅材料均有进行妥善的保存，存放场所均有做好地面硬化、防渗及消防措施，并附带日常巡检、定期维护等手段以防泄漏事故发生，部分原辅材料储存场所见图2.3-1。主要产品规模见表2.3-1。具体原辅料、燃料及年使用量见表2.3-2。

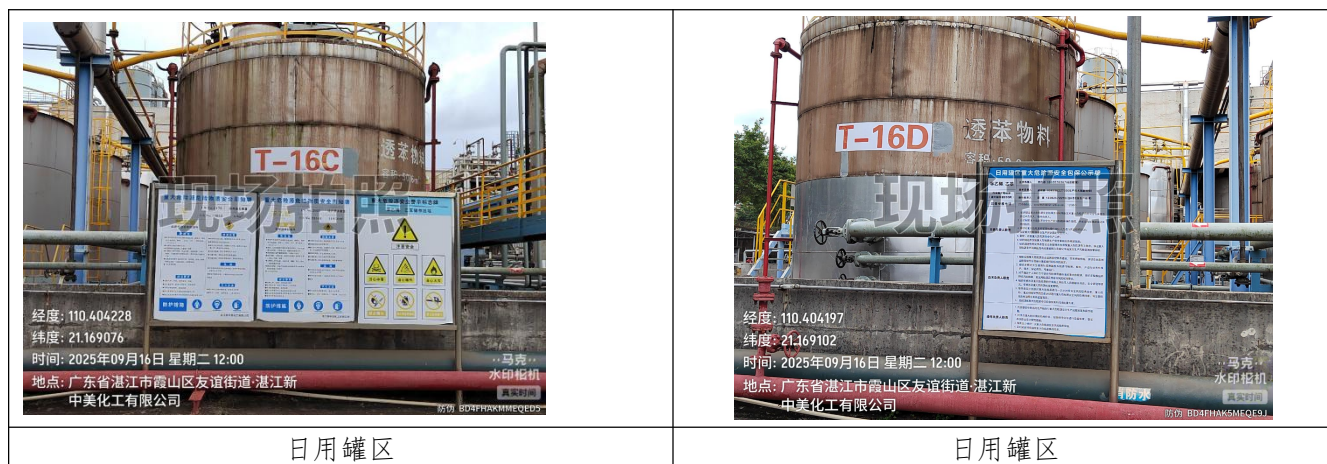
经现场排查，储罐密闭性良好，配有防渗设备、设施，配有罐体溢流搜集装置，采用双层罐，罐体四壁及下垫情况完好，现场未闻到异常气味。进料口、出料口、法兰等不存在“跑、冒、滴、漏”现象，储罐下方地面有水泥硬化防渗，地面无裂纹，储罐由专业人员定期组织检查，且应急预案完备。

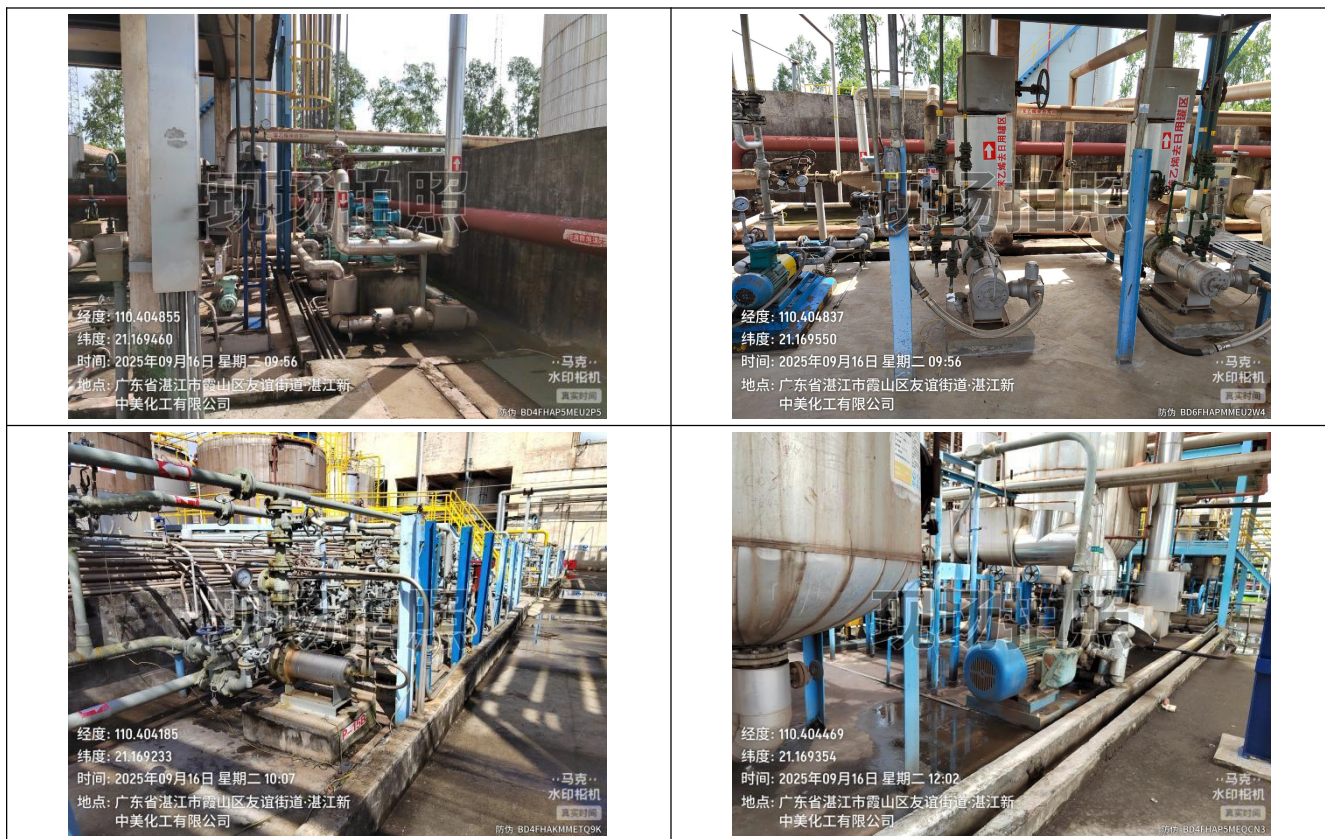
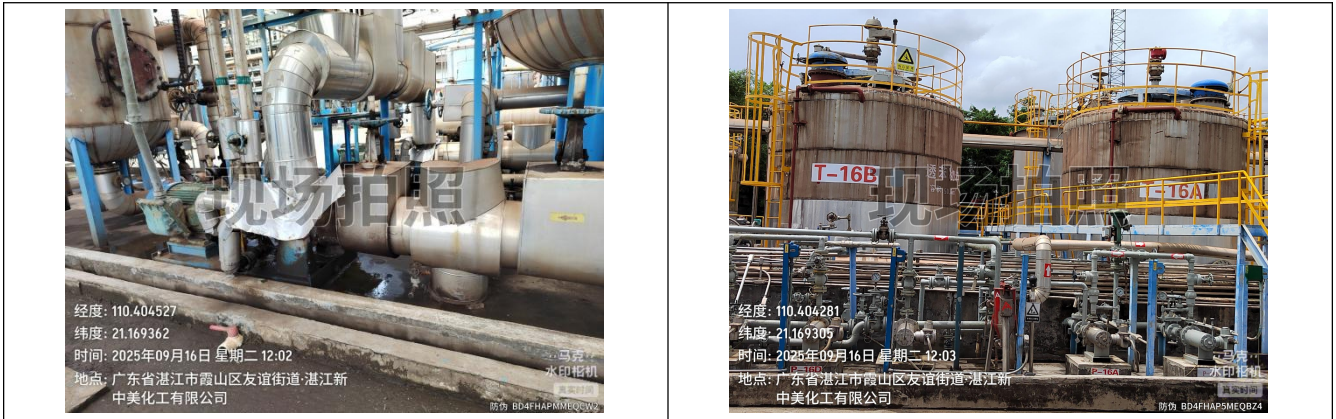
图 4.1-3 泵运输现场照片

经排查，该企业储罐区含有物料输送泵若干台，其驱动轴及配件密闭性完好，并有专人定期巡查维护，地面做了防渗处理，无“跑、冒、滴、漏”现象，传输泵四周均设有围堰。

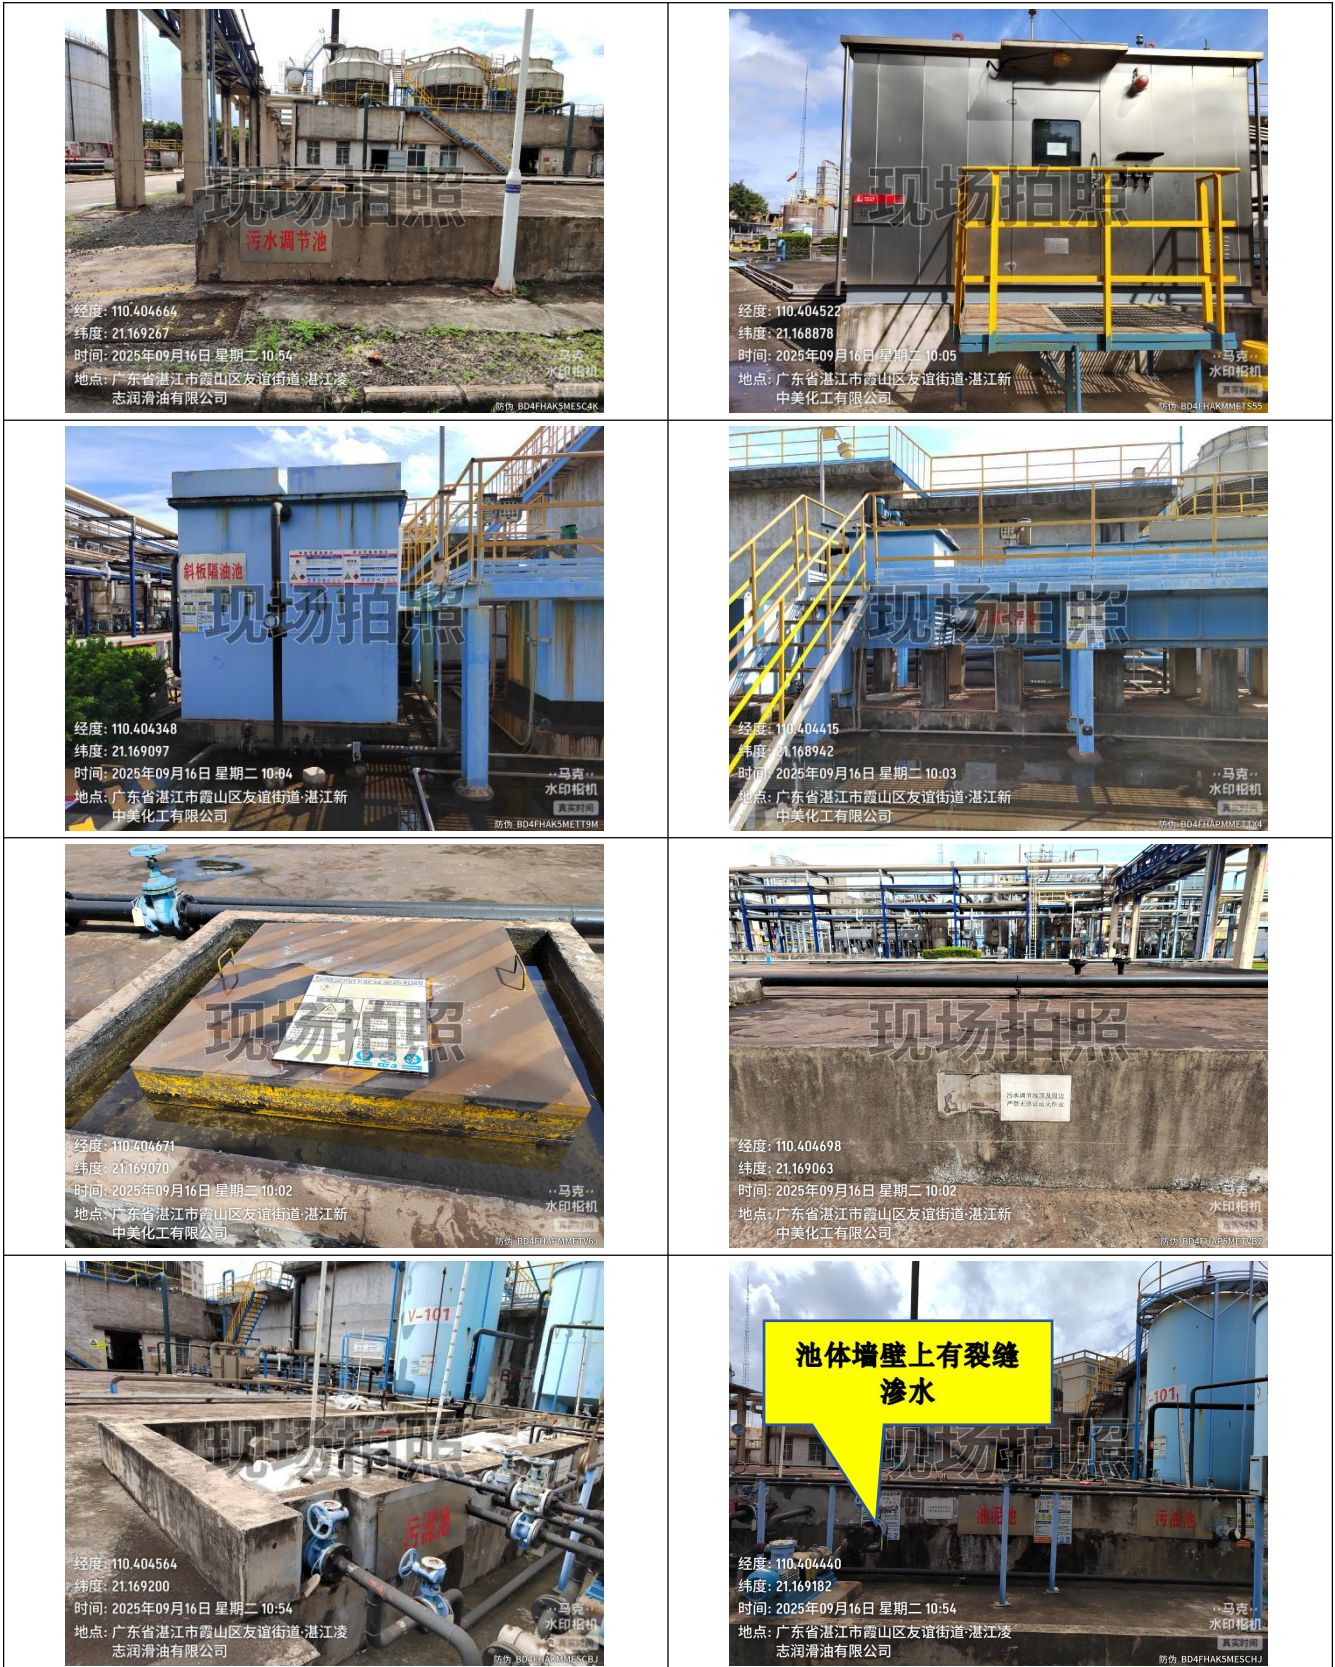
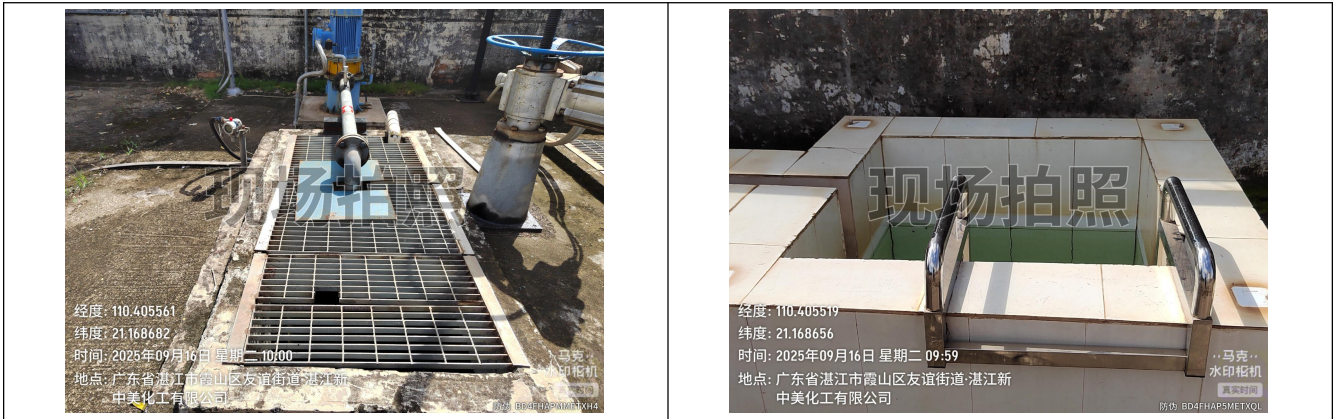
图 4.1-5 废水处理及排水系统现场照片

废水通过地上管道排至污水处理系统进行处理，由专人进行管理。污水处理系统设有污水调节池、斜板隔油池、曝气池及涡凹气浮除油等设施，主要用于工业废水的收集及处理，处理至各项指标达标后通过总排放口排出。废水排水系统维护情况总体良好，水呈无色透明状、无异味、无明显漂浮物，现场排查发现油泥池的墙壁上有裂缝渗水的情况。

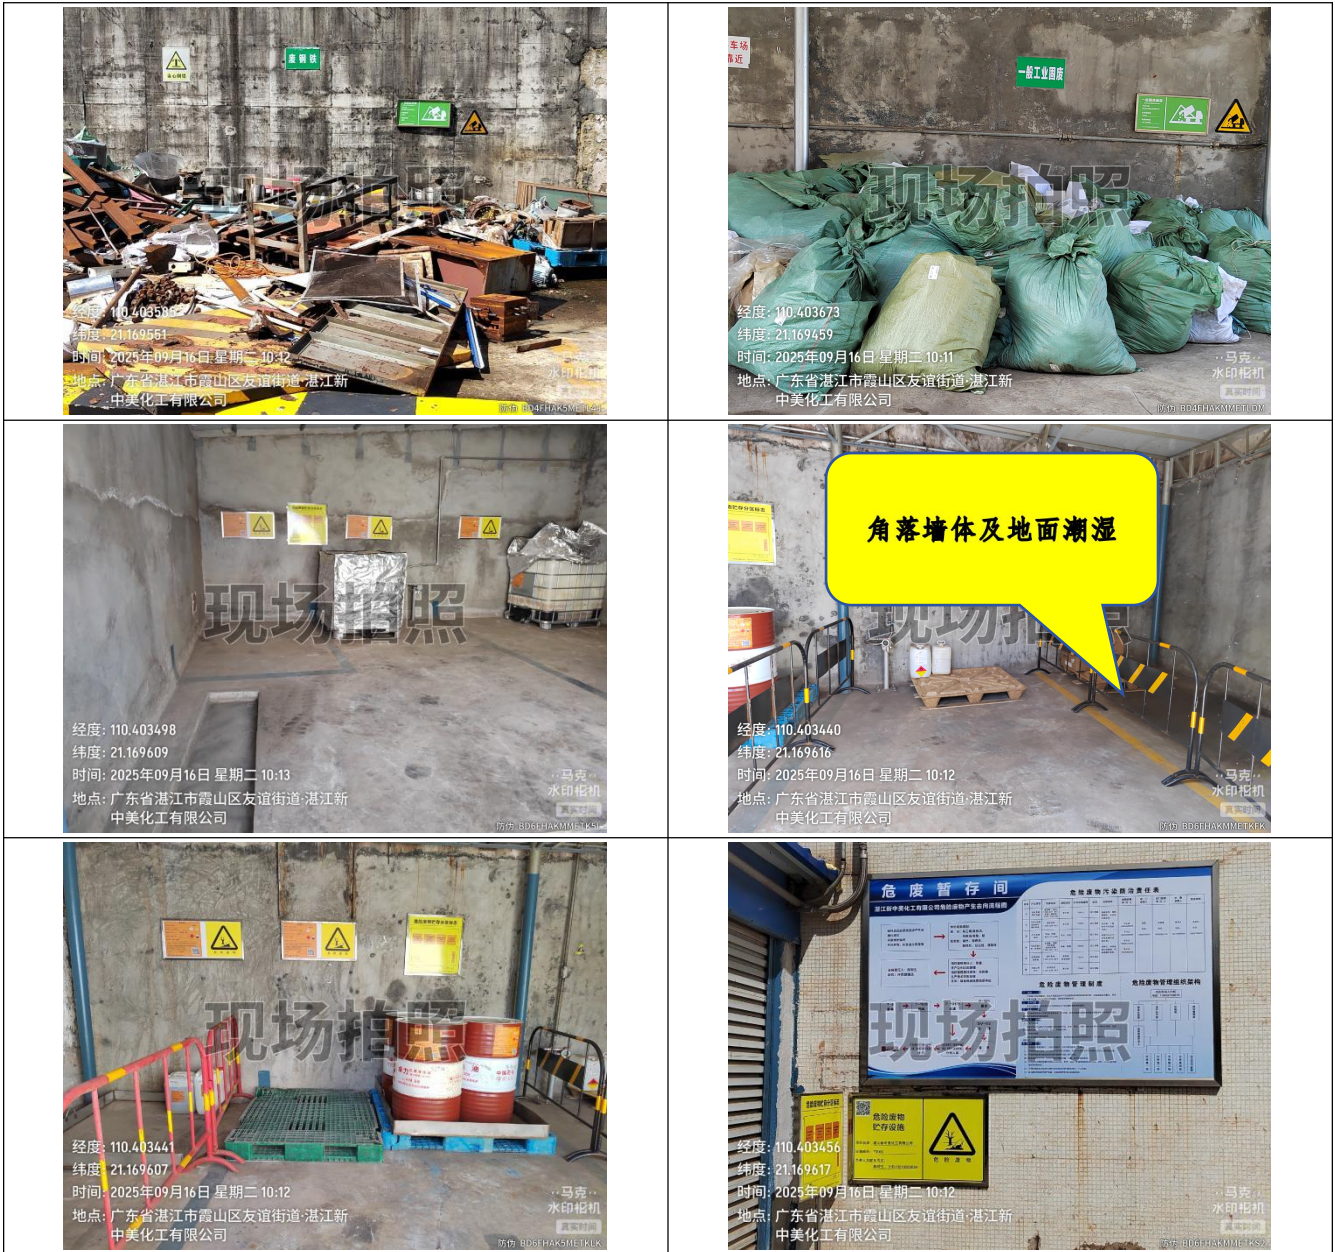
根据现场排查，企业设置两个危险废物暂存间，危险废物暂存方式为密闭包装，危废暂存间设有围堰，顶上有遮雨棚，底下垫层为 40 厘米混凝土，中层为采用热熔焊接的厚 5 毫米聚乙烯土工膜，上层为水泥砂浆干面，防渗层渗透系数 $\leq 10^{-7} \text{cm/s}$ 。各类危险废物分类存放，规范化管理，危废暂存间内外设有明显的危险废物识别标志。根据现场核查情况，发现危废暂存间一处地面及墙体有明显水湿润痕迹，遮雨棚存在漏雨的情况。

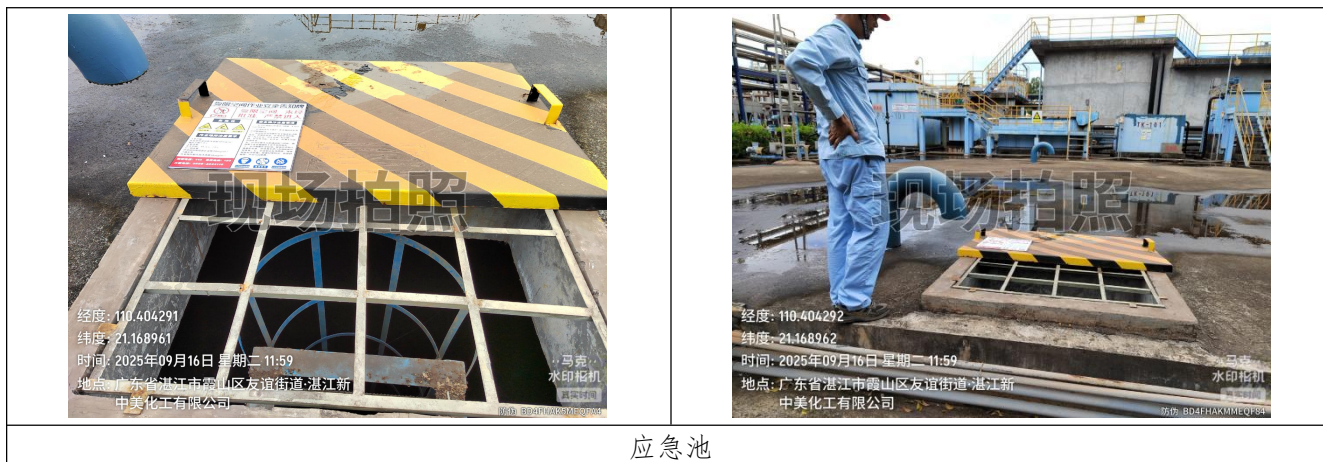
图 4.1-7 应急池现场照片

新中美公司厂区内设有一座 1500m³的事故应急池。经现场排查，水池池底、池壁水泥经过硬化防腐，内部涂有防渗涂层，安排专人定期巡查，未发现有泄漏现象，对土壤污染的可能性较小。

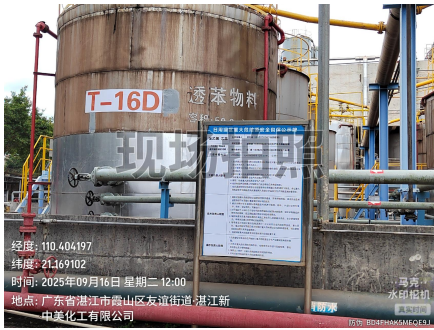
无隐患点	/	储罐密闭性良好, 配有防渗设备、设施, 配有罐体溢流搜集装置, 采用双层罐, 罐体四壁及下垫情况完好, 现场未闻到异常气味

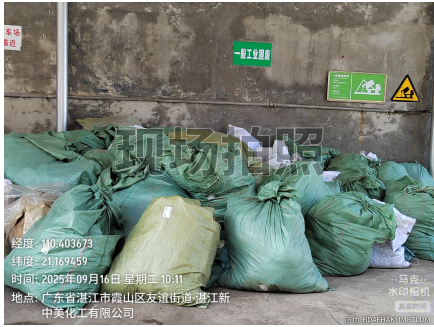
无隐患点	/	废弃物放置于水泥地板上，现场设置有雨棚，无明显异味，暂未发现有土壤污染情况

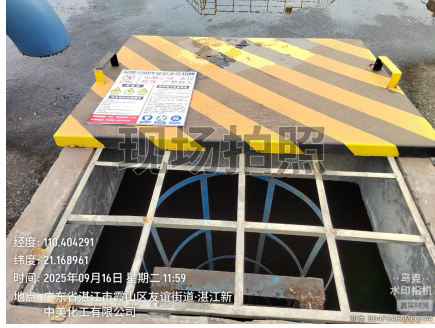
<p>经纬度: 110.404291 纬度: 21.168961 时间: 2025年09月16日 星期二 11:59 地点: 广东省湛江市霞山区友谊街道 湛江新中美化工有限公司</p>	无隐患点	/	水池池底、池壁水泥经过硬化防腐，内部涂有防渗涂层，安排专人定期巡查，未发现有泄漏现象，对土壤污染的可能性较小
12	其他活动区	油泥池	厂区南侧

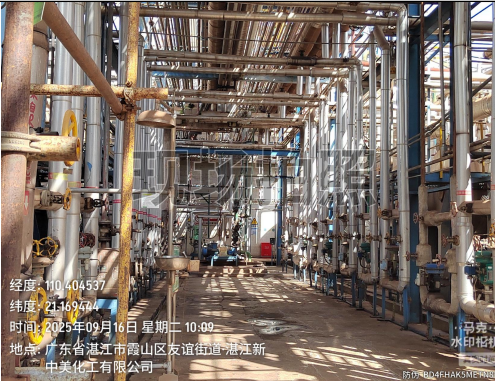
<p>经度: 110.404537 纬度: 21.169474 时间: 2025年09月16日 星期二 10:09 地点: 广东省湛江市霞山区友谊街道-湛江新中美化工有限公司</p>	地面有破损裂痕	已整改完成 对生产区AB线走道地面裂痕破损处进行硬化修补。	  <p>2025/10/24 14:14</p>	2025.10.24
2	其他活动区	危险废物储存处

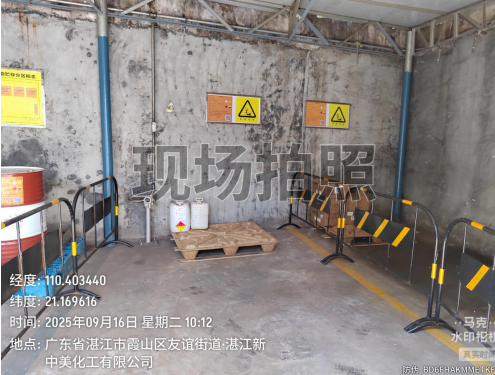
<p>经度: 110.403440 纬度: 21.169616 时间: 2025年09月16日 星期二 10:12 地点: 广东省湛江市霞山区友谊街道-湛江新中美化工有限公司</p>	墙体及角落地面湿润	已整改完成 排除渗水原因并对危废暂存间地面硬化地面进行修补。	  <p>2025/10/24 18:14</p>	2025.10.24

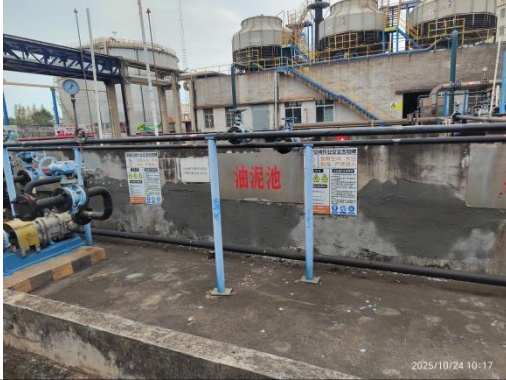
企业名称			湛江新中美化工有限公司		所属行业	化学原料和化学制品制造业	
现场排查负责人（签字）			陈观生		所有隐患整改完成时间	2025.10.24	
3	其他活动区	油泥池	  <p>现场拍照</p> <p>经度: 110.404440 纬度: 21.169182 时间: 2025年09月16日 星期二 10:54 地点: 广东省湛江市霞山区友谊街道·湛江凌志润滑油有限公司</p>	池壁有裂缝渗水	已整改完成 对污水处理场的污泥池池壁裂缝进行硬化填充修补。
